Заклучение по техническому состоянию здания «Жилого дома» на  
кв.№8, дом №1 по ул.Алишер Навоий, МСГ тинчлик  
Караулбазарском района, Бухарской области

ООО «БУХОРО НЕФТЕГАЗ МОНТАЖ»

## Заключение

по техническому состоянию здания «Жилого дома» на кв.№8, дом №1 по ул.Алишер Навоий, МСГ тинчлик Караулбазарском района, Бухарской области

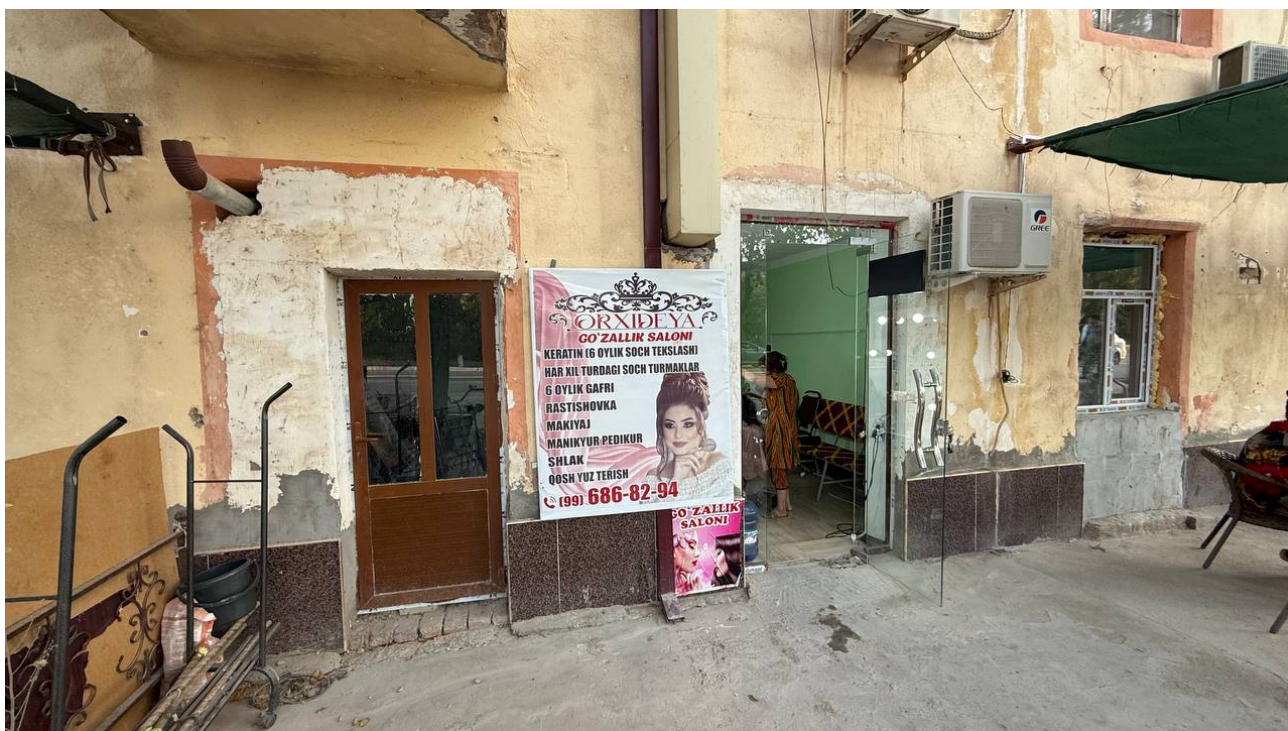
Фото 1. Общий вид установленной в открытом проеме двери с наружной стороны.

Результаты технического обследования показали, что после открытия дверного проема в конструкциях стен и перекрытия не произошли трещины или какие либо другие существенные повреждения или деформации. Рекомендуется надежно обрамлять дверные проемы с использованием равнобоких уголков №63 (с наружной и с внутренней стороны стен соединив их между собой металлической пластиной №50), место дымоходных каналов рекомендуется, заполнить и до уровня стены и произвести штукатурку.

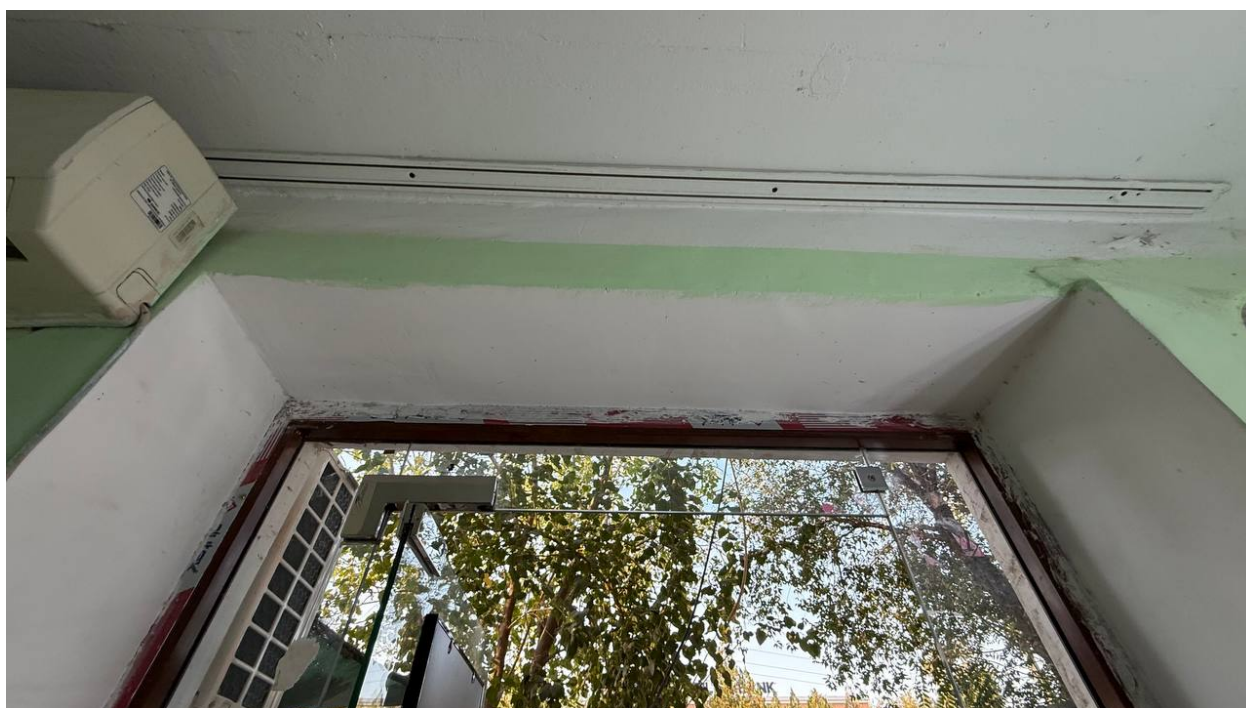
Фото 2. Фрагмент перемычки входной двери, состояние удовлетворительная.

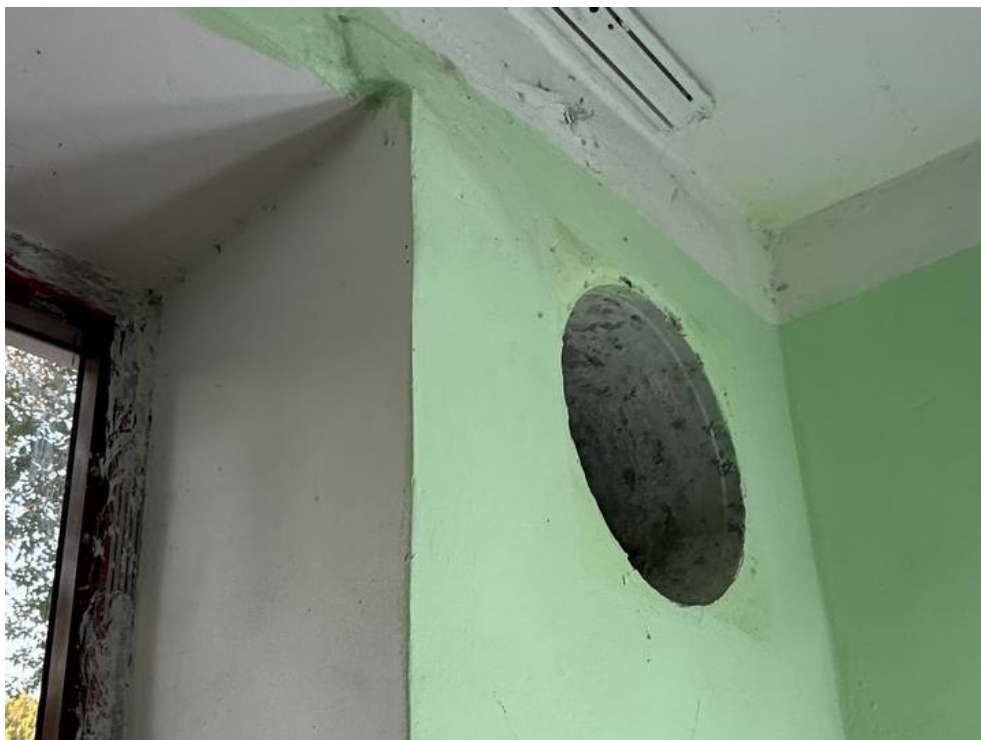
Фото 3. Фрагмент дымохода, рекомендуется канал дымохода заполнить и до уровня стены и произвести штукатурку.

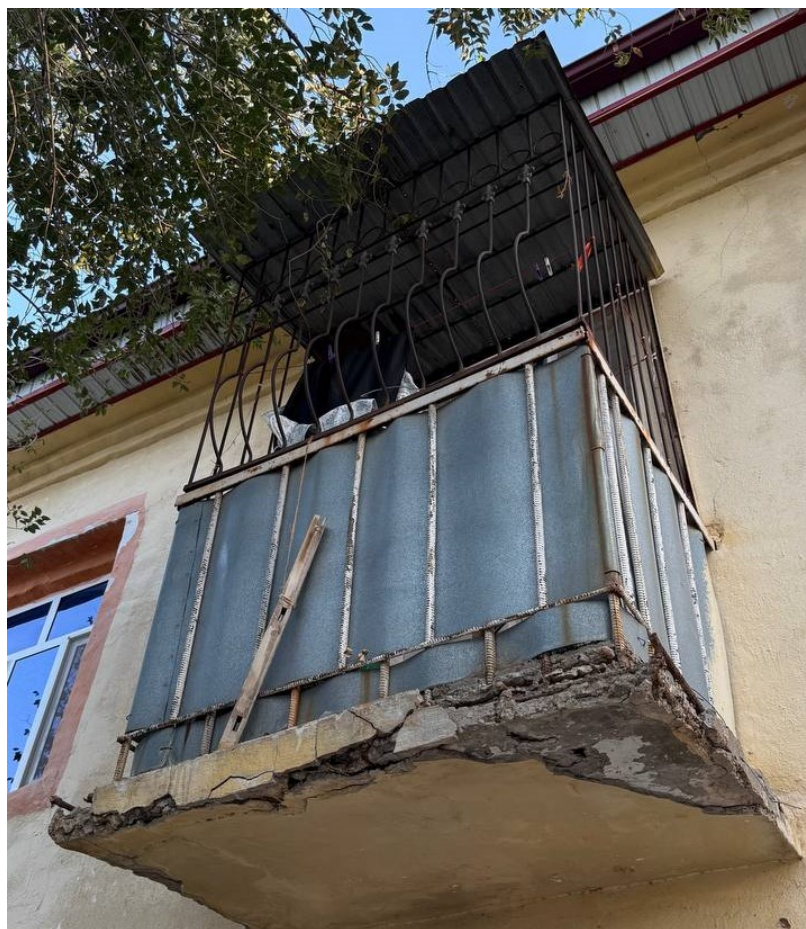
Фото 4. Общий вид балкона жилого дом; в конструкции наблюдаются существенные трещины и коррозии.

А также следует отметить, что состояние балкона на втором этаже здания неудовлетворительное.

А также следует отметить, что состояние балкона на втором этаже здания неудовлетворительное и рекомендуется демонтировать этот балкон.

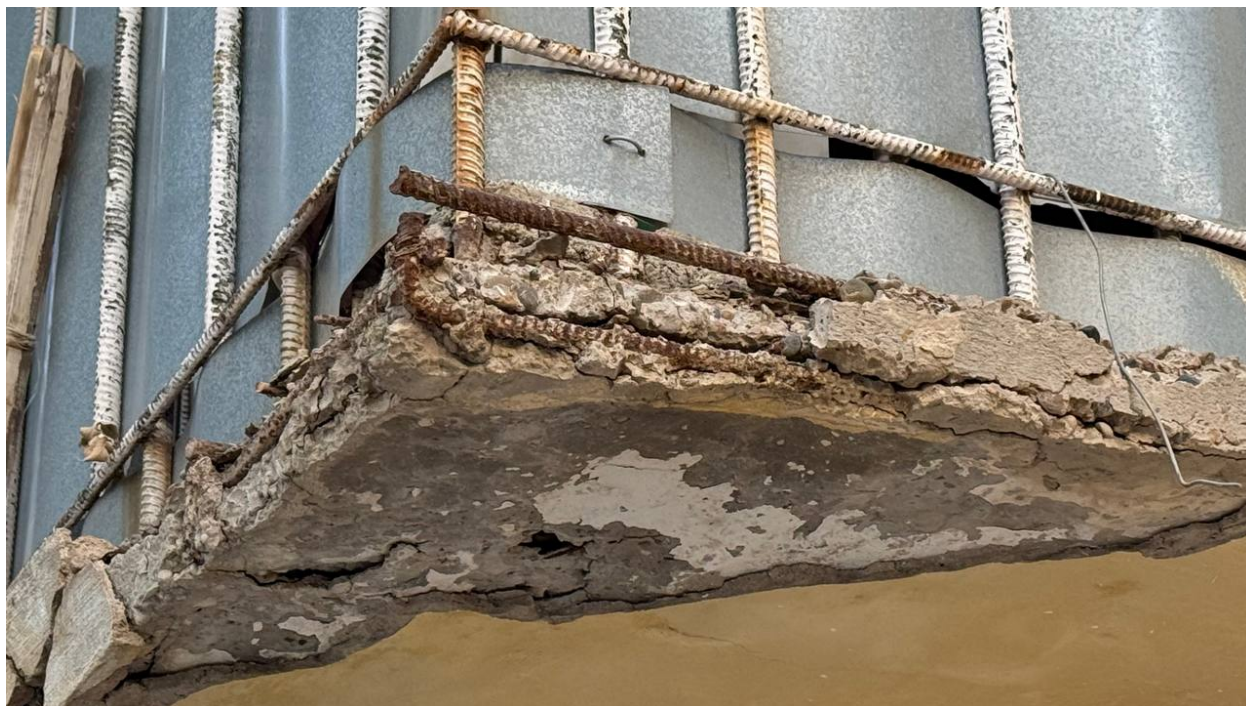
Фото 5. Фрагмент балкона жилого дом; в конструкции наблюдаются существенные трещины и коррозии.
