ООО «БУХОРО НЕФТЕГАЗ МОНТАЖ»

## Заключение

по техническому состоянию здания «Жилого дома» на кв.№1, дом №1 по ул.Алишер Навоий, МСГ тинчлик Караулбазарском района, Бухарской области

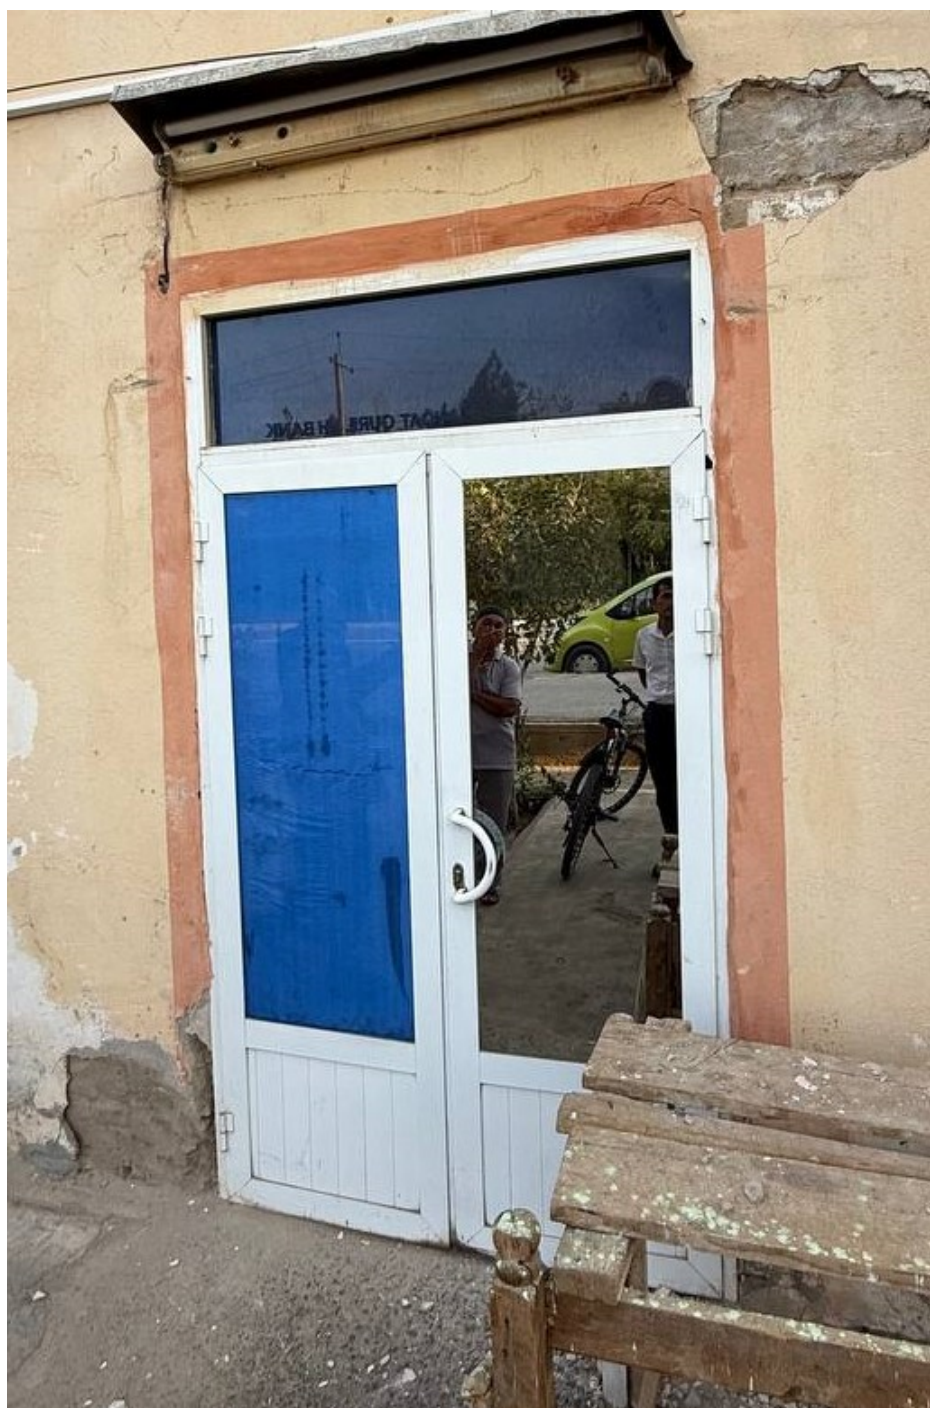
Фото 1. Общий вид установленной в открытом проеме двери с наружной стороны.

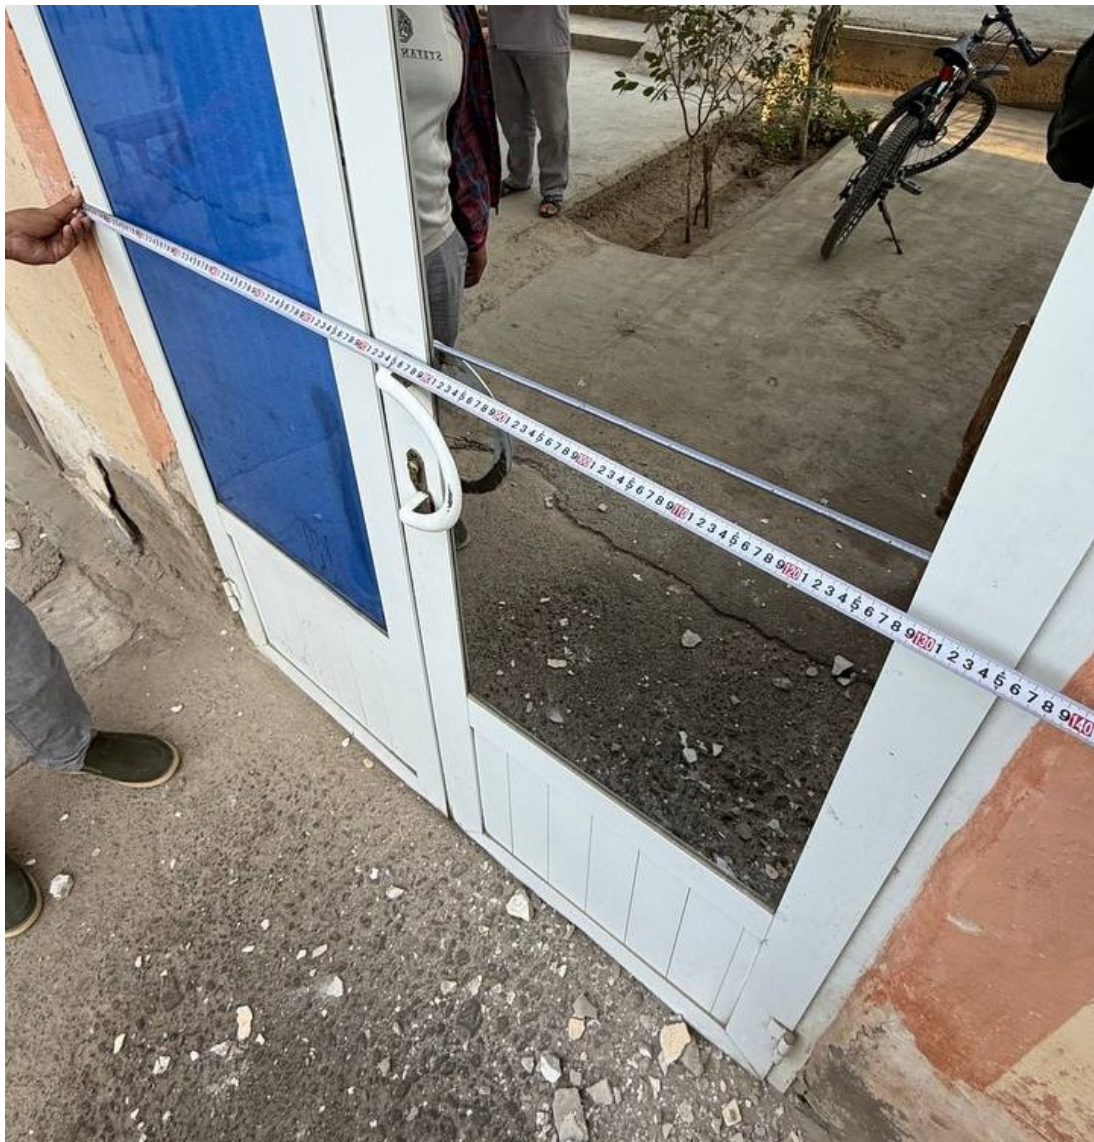
Фото 2. Определения ширина двери, ширина двери 140 мм, состояние этих дверей удовлетворительная.

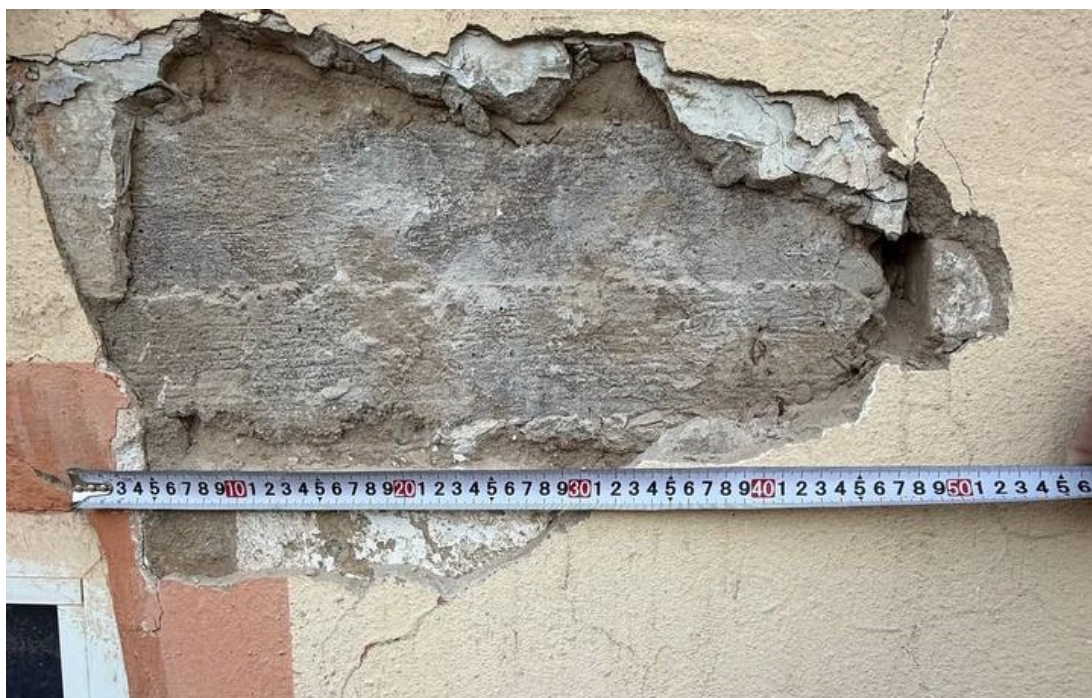
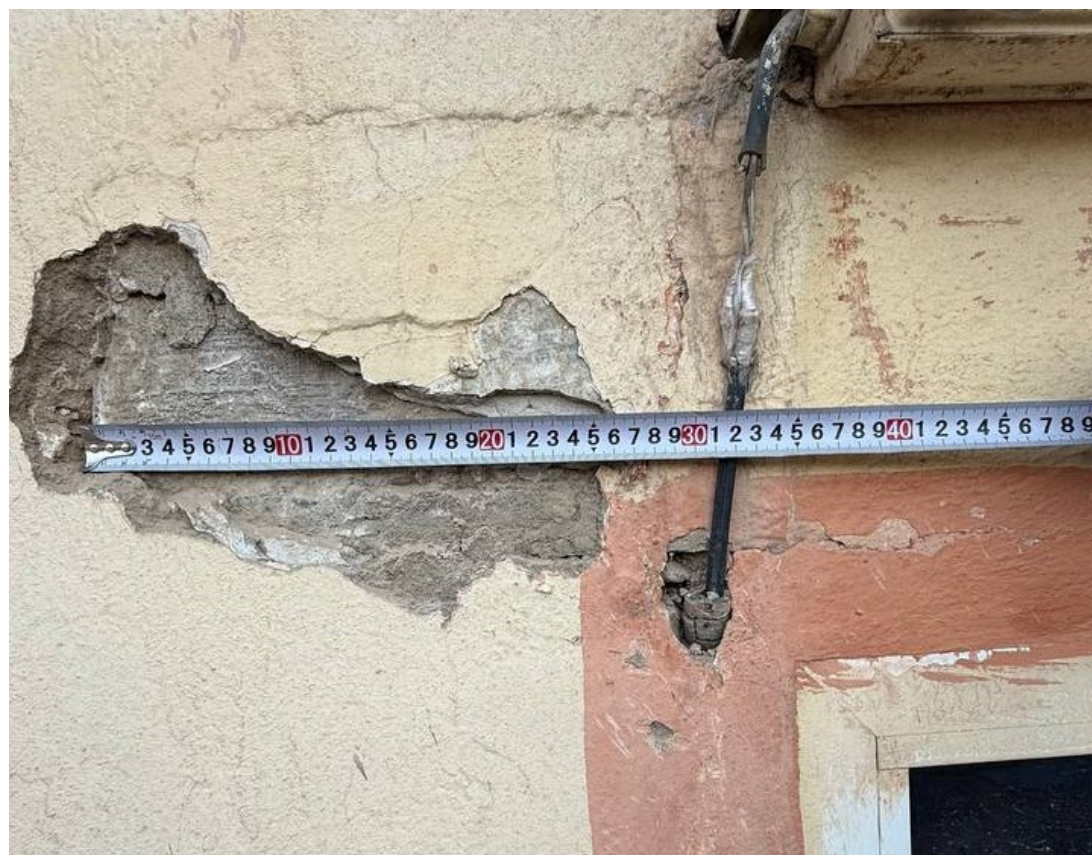
Фото 3. Фрагмент перемычки над входной дверью, перемычка от двери по фото А) 450мм и по фото Б) 350мм, состояние удовлетворительная.

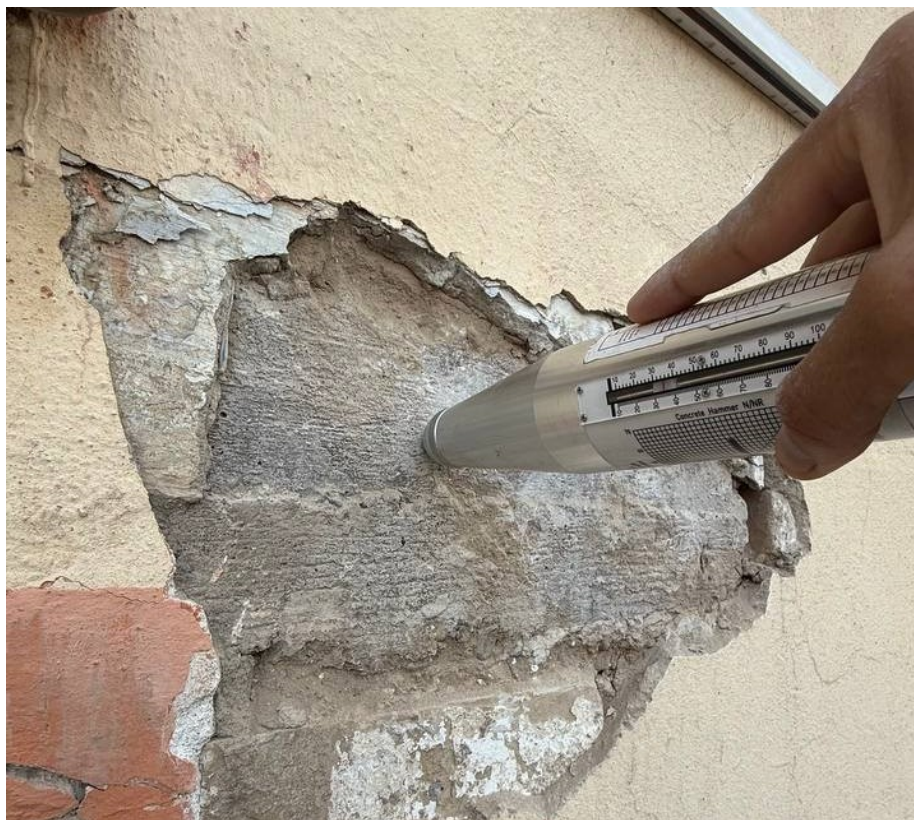
Фото 4. Определение прочности перемычки двери прибором Шмидт, средняя прочность материала фактически составила класс В15.

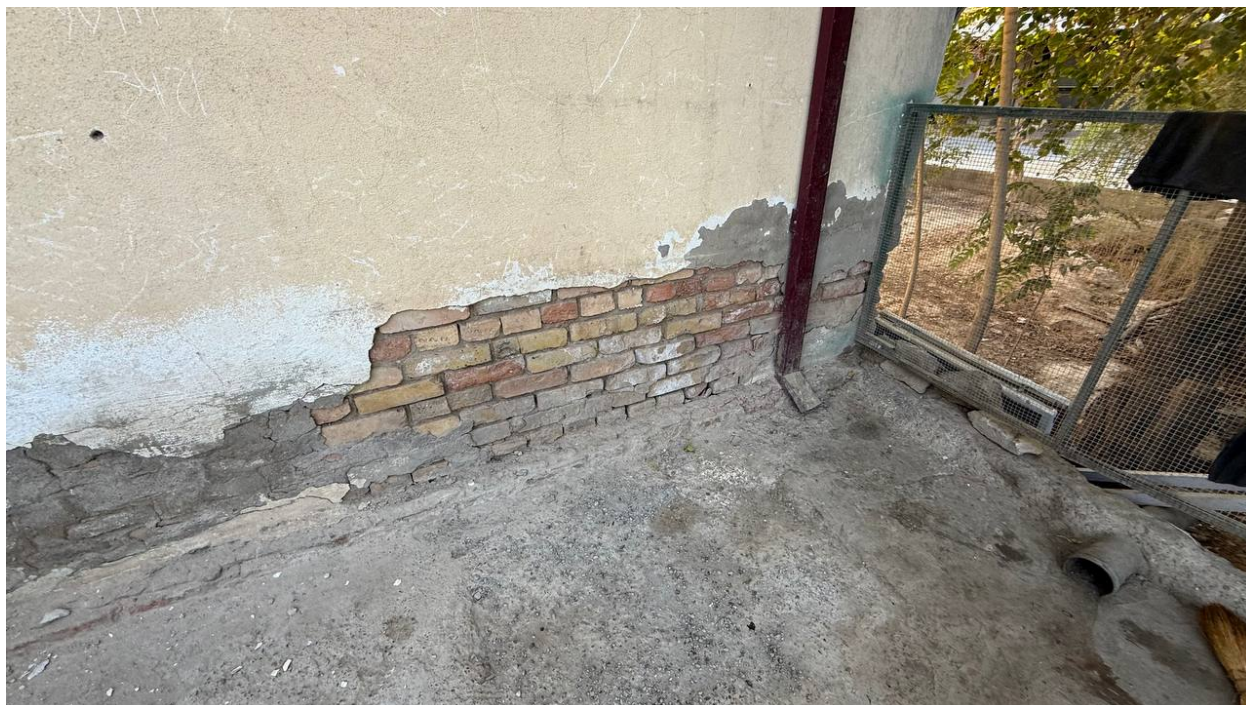
Фото 5. Цокольная часть и отмостка здания поврежденные; деформация стен и штукатурного слоя.

А также цокольная часть и отмостки здания поврежденные; деформация стен и штукатурного слоя. Отсутствует вертикальная гидроизоляция. Рекомендуется, устроит новые отмостки с нормативным уклоном и оштукатуривать стены здания.
