Ro'yxatdan o'tkazish № 07 Δ 25-01

23.07.2025 r.

Buyurtmachi: AO «O'zbekiston metallurgiya kombinati»  
Shartnoma raqami: №07/25-01

## «O'zbekiston metallurgiya kombinati» aksionerlik jamiyatining Elektrda po'lat eritish bo'linmasining gaz tozalash yo'li (gazoxod) va zont inshooti texnik ko'rikdan o'tkazish bo'yicha ilmiy-texnik hisoboti

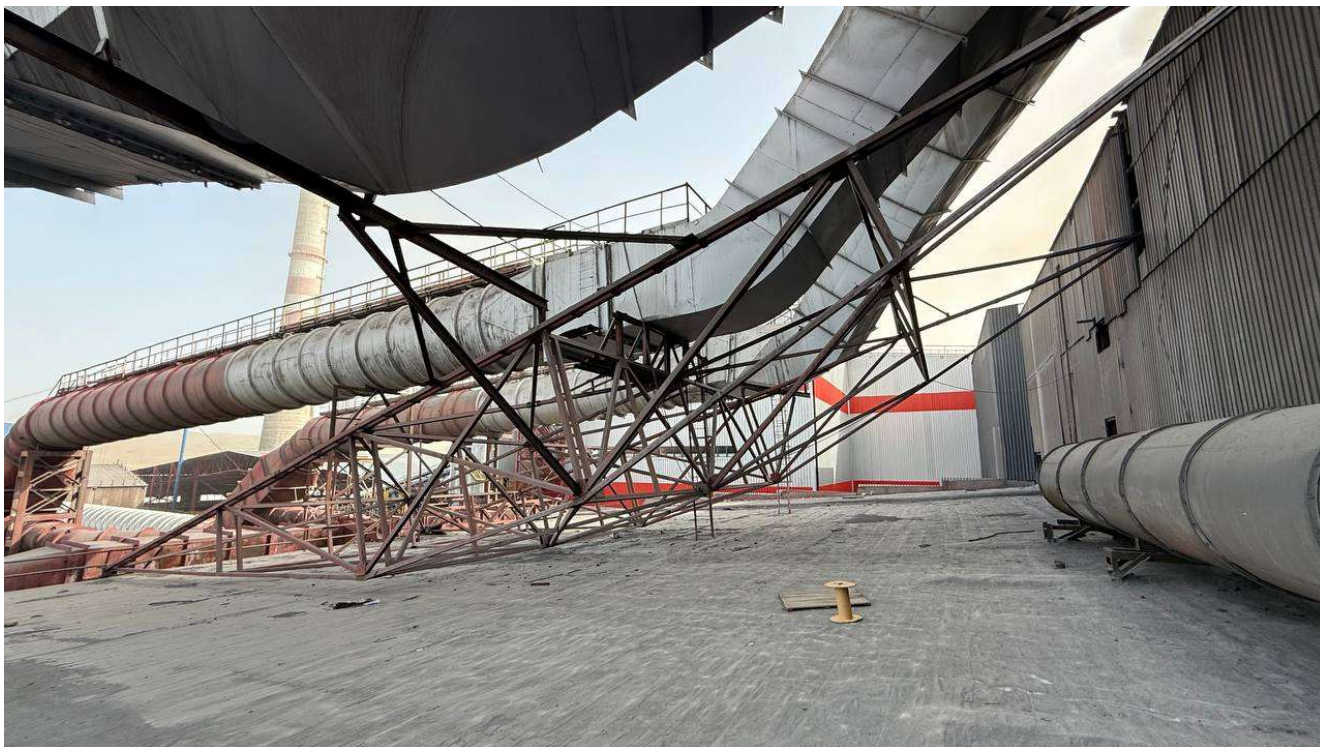
**4-rasm.** Gazaxot trubalarini ushlab turuvchi tayanch metall konstruksiyalar o‘zboshimchalik bilan kuchaytirilgan holatda. Konstruksiyada loyihaviy yechimdan tashqari qo‘shimcha sterjen va bog‘lovchi elementlar payvandlangan. Ularning joylashuvi va burchaklari amaldagi normalarga mos emas. Ushbu holat yuklamaning notekis taqsimlanishiga hamda konstruksiyaning umumiy barqarorligiga salbiy ta’sir ko‘rsatishi mumkin.

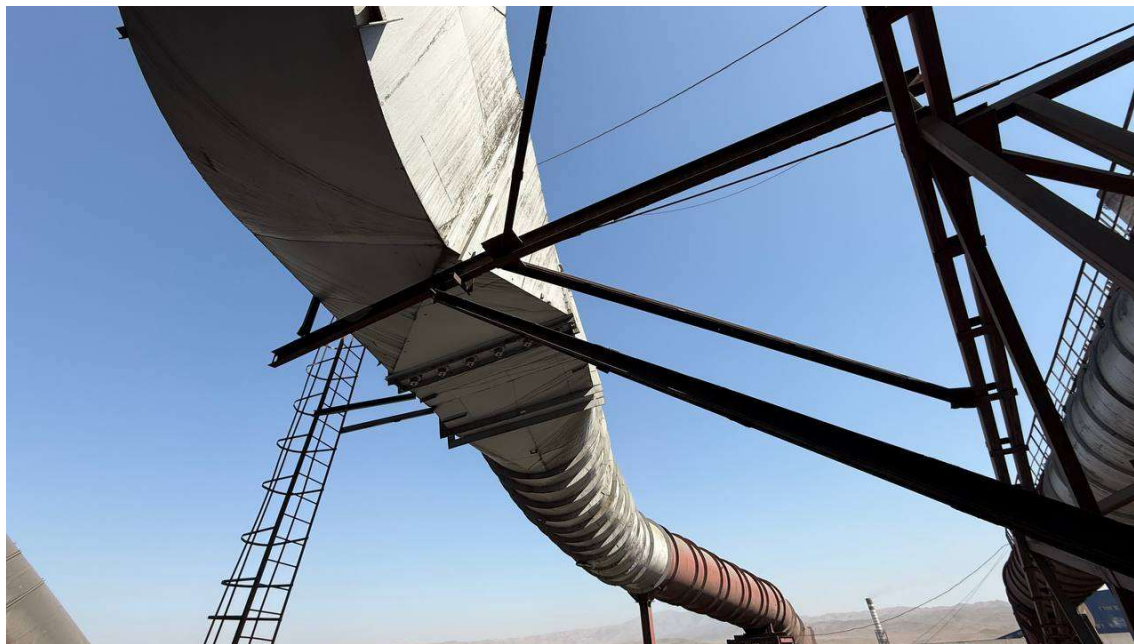
**6-rasm.** Gazaxot trubalarini ushlab turuvchi tayanch metall konstruksiyalar loyihaviy yechimlarsiz o‘zboshimchalik bilan kuchaytirilgan holatda. Konstruksiyada qo‘shimcha elementlar va bog‘lovchi sterjenlar payvandlangan bo‘lib, ularning joylashuvi amaldagi qurilish va montaj normalariga mos emas. Ushbu holat yuklamaning notekis taqsimlanishiga hamda tayanch konstruksiyaning umumiy barqarorligiga salbiy ta’sir ko‘rsatadi.

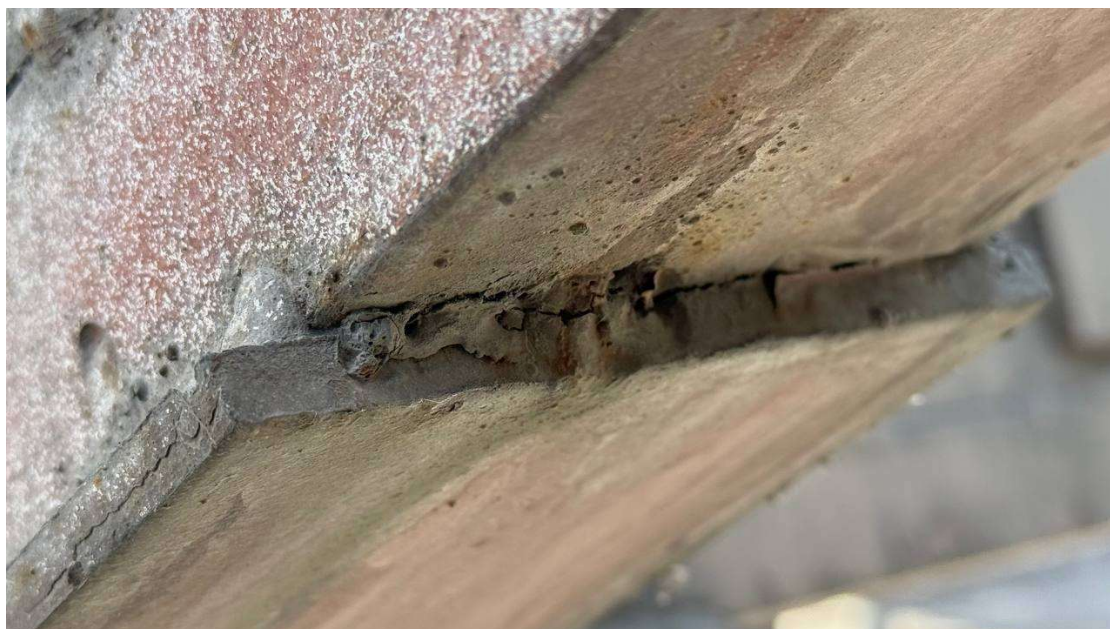
**7-rasm.** Gazaxot trubalarini ushlab turuvchi tayanch metall konstruksiyalardagi payvand choklari sifatisiz bajarilgan. Payvand chizig‘ida bo‘shliq, notekis eritma va korroziya belgilari kuzatiladi. Ushbu nuqsonlar konstruksiyaning mustahkamligi va barqarorligiga salbiy ta’sir ko‘rsatadi.

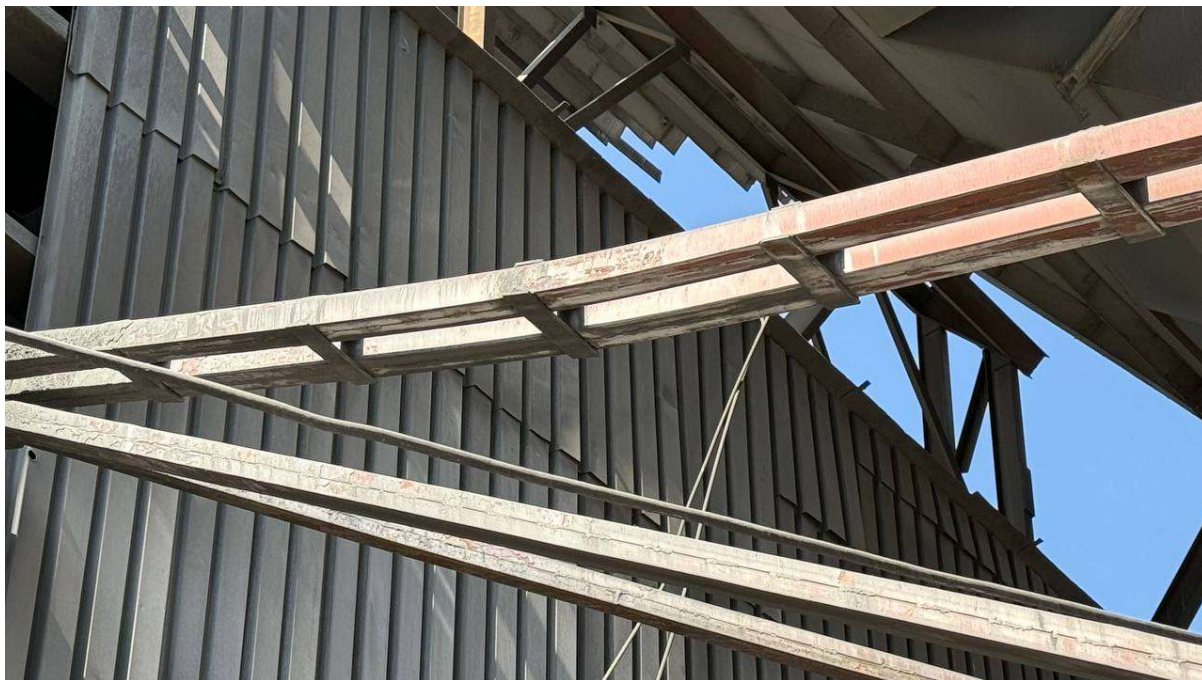
**8-rasm.** Gazaxot trubalarini ushlab turuvchi tayanch metall konstruksiyalar ko‘rinishi. Konstruksiyaning ayrim elementlari deformatsiyaga uchragan bo‘lib, ularning joylashuvi va biriktirilish sifati amaldagi qurilish va montaj normalariga mos emas. Ushbu holat tayanch tizimining barqarorligiga va yuklamaning to‘g‘ri taqsimlanishiga salbiy ta’sir ko‘rsatadi.

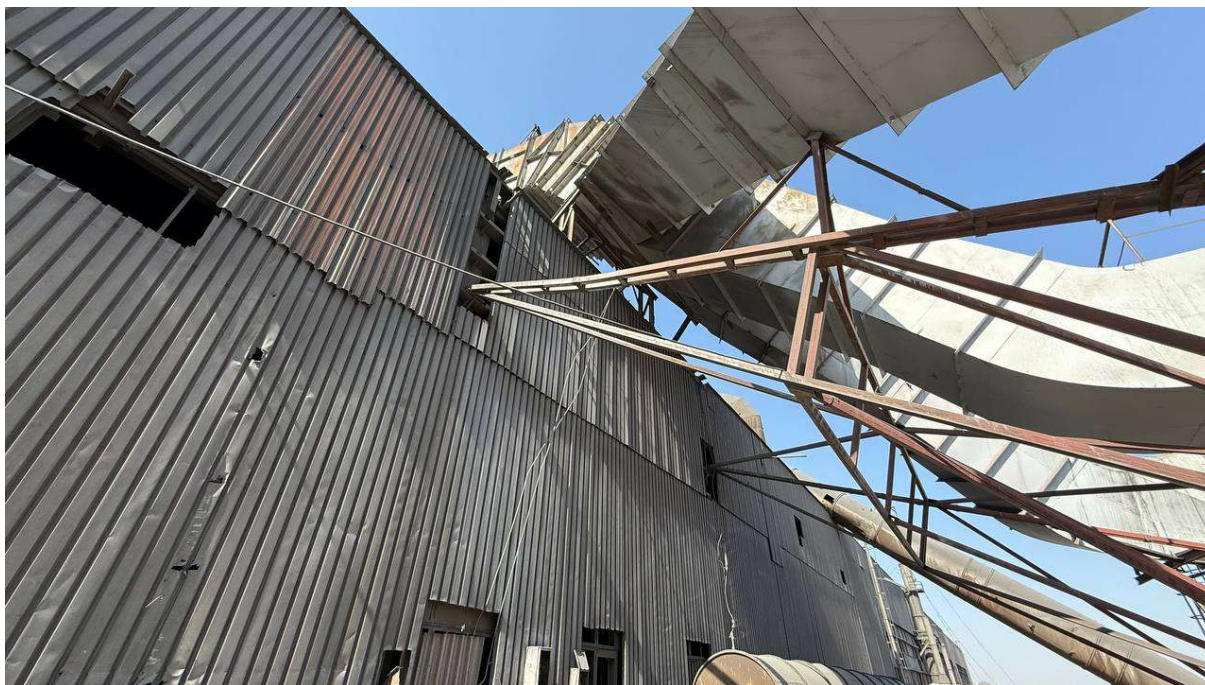
**9-rasm.** Gazaxot trubalarini ushlab turuvchi tayanch metall konstruksiyalarning umumiy (uzoqdan) ko‘rinishi. Konstruksiya elementlarida deformatsiya, o‘zboshimchalik bilan kuchaytirish holatlari hamda loyihaviy yechimlarga mos bo‘lmagan biriktirishlar kuzatiladi. Bunday holatlar tizimning barqarorligiga va yuklamalarning to‘g‘ri taqsimlanishiga salbiy ta’sir ko‘rsatadi.

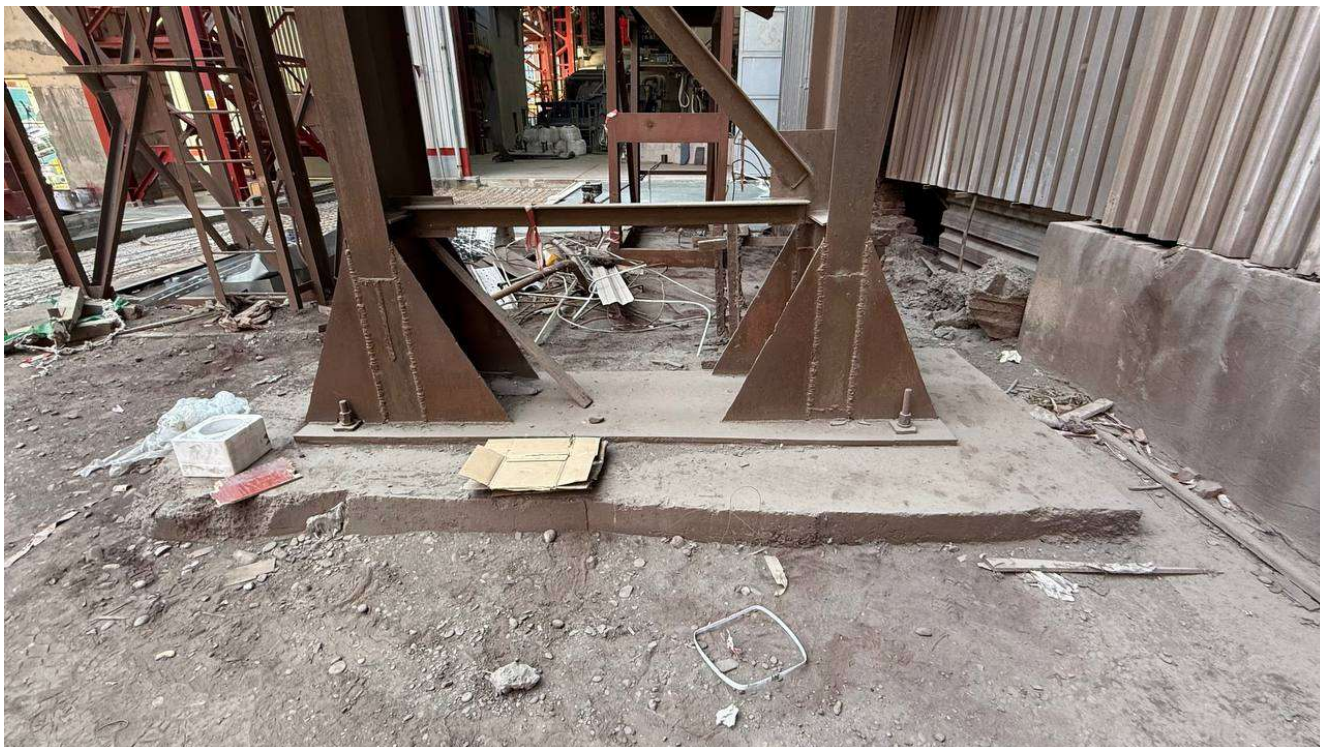
**10-rasm.** Gazaxot trubalarini ushlab turuvchi tayanch metall konstruksiyaning poydevorga biriktirilgan qismi ko‘rinishi. Tayanch elementlari payvandlangan, ammo poydevor bilan biriktirish sifati va betonning mustahkamlik darajasi amaldagi qurilish normalariga to‘liq mos emas. Ushbu holat konstruksiyaning barqarorligi va yuk ko‘tarish qobiliyatiga salbiy ta’sir ko‘rsatishi mumkin.

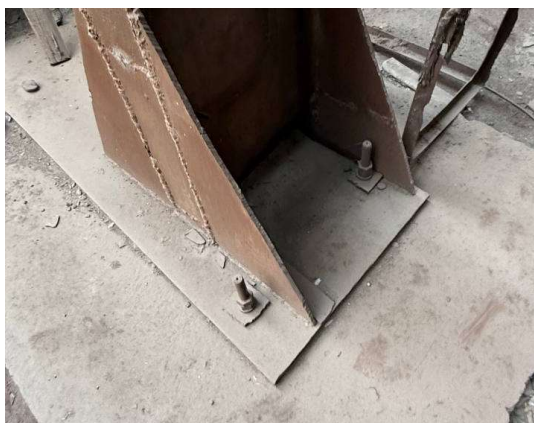
**11-rasm.** Gazaxot trubalarini ushlab turuvchi tayanch metall konstruksiyaning poydevorga mahkamlash qismi ko‘rinishi. Tayanch plitalar beton asosga anker boltlar yordamida biriktirilgan, biroq biriktirish ishlari amaldagi qurilish va montaj standartlariga to‘liq mos ravishda bajarilmagan. Metall elementlarda **eskirish va korroziya belgilari** kuzatiladi, payvand choklarida esa **yoriqqlar, notekis eritmalar va bo’shliqlar** mavjud. Ushbu holatlar tayanchning **yuk ko‘tarish qobiliyati, mustahkamligi hamda uzoq muddatli ekspluatatsion barqarorligiga salbiy ta’sir** ko‘rsatadi.

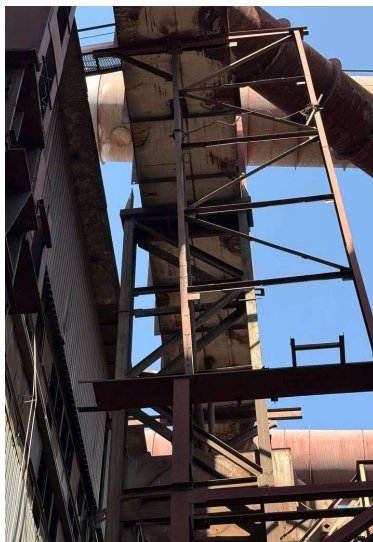
**12-rasm.** Gazaxot trubalarini ushlab turuvchi metall tayanch konstruksiyalarning yuqori balandlikdagi qismi ko‘rinishi. Konstruksiyaning ayrim elementlarida **eskirish va korroziya izlari** mavjud bo‘lib, payvand choklarining sifati past darajada. **Tayanch konstruksiyalar amaldagi standartlarga to‘liq mos emas, yuk markazi o‘rta o‘q bo‘ylab joylashmagan.** Bu esa konstruksiyaning muvozanatini buzib, yuklamaning notekis taqsimlanishiga hamda tayanchlarning umumiy barqarorligiga salbiy ta’sir ko‘rsatadi.

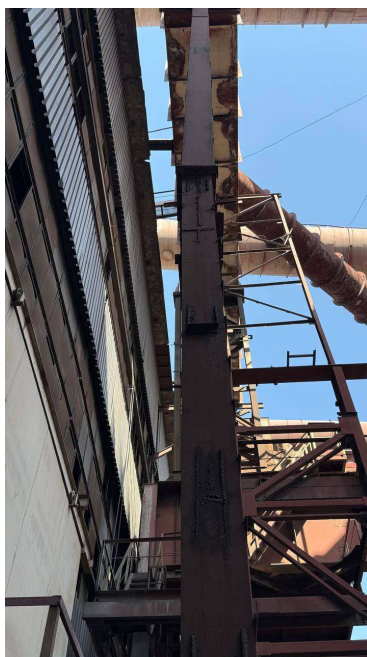
**13-rasm.** Gazaxot trubalarini ushlab turuvchi asosiy vertikal tayanch metall konstruksiya (stoyka) ko‘rinishi. Ko‘rik davomida aniqlanishicha, **tayanch konstruksiya noto‘g‘ri montaj qilinganligi sababli vertikal o‘qdan og‘gan va egri holatga kelgan.** Konstruksiya elementlarining joylashuvi va biriktirilishi **amaldagi qurilish va montaj standartlariga mos emas.** Shuningdek, metall yuzalarda **eskirish va korroziya belgilari** kuzatiladi, bu esa **konstruksiyaning mustahkamligi va barqarorligiga salbiy ta’sir ko‘rsatadi.**

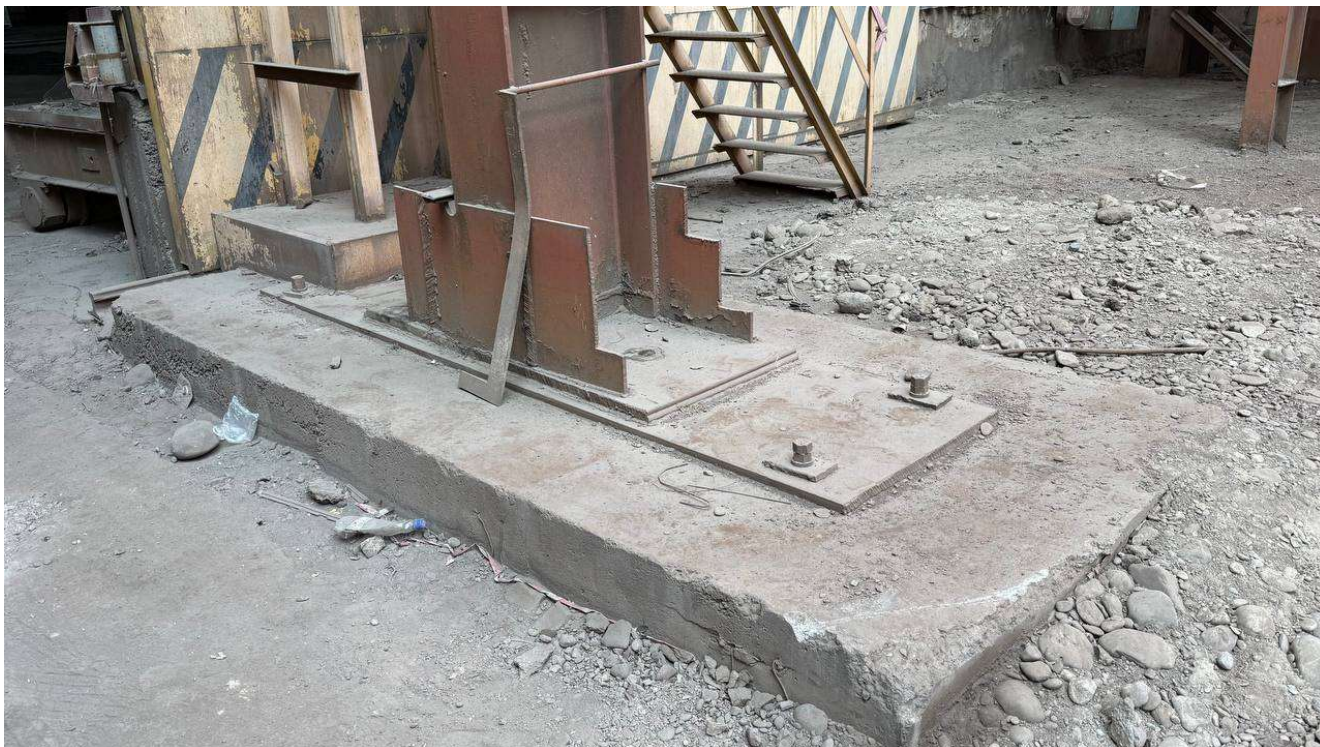
**14-rasm.** Gazaxot trubalarini ushlab turuvchi tayanch metall konstruksiyaning poydevorga biriktirilgan qismi ko‘rinishi.

Ko‘rik davomida aniqlanishicha, **tayanch metall elementlar beton asosga to‘g‘ridan-to‘g‘ri o‘rnatilgan bo‘lib, izolyatsiya (gidroizolyatsiya yoki himoya qatlam) ishlari bajarilmagan.** Natijada, **anker boltlar ochiq holda atmosfer ta’sirida qolgan.** Bunday holat metall yuzalarda **koroziya jarayonlarini tezlashtirib**, biriktma mustahkamligini pasaytiradi.

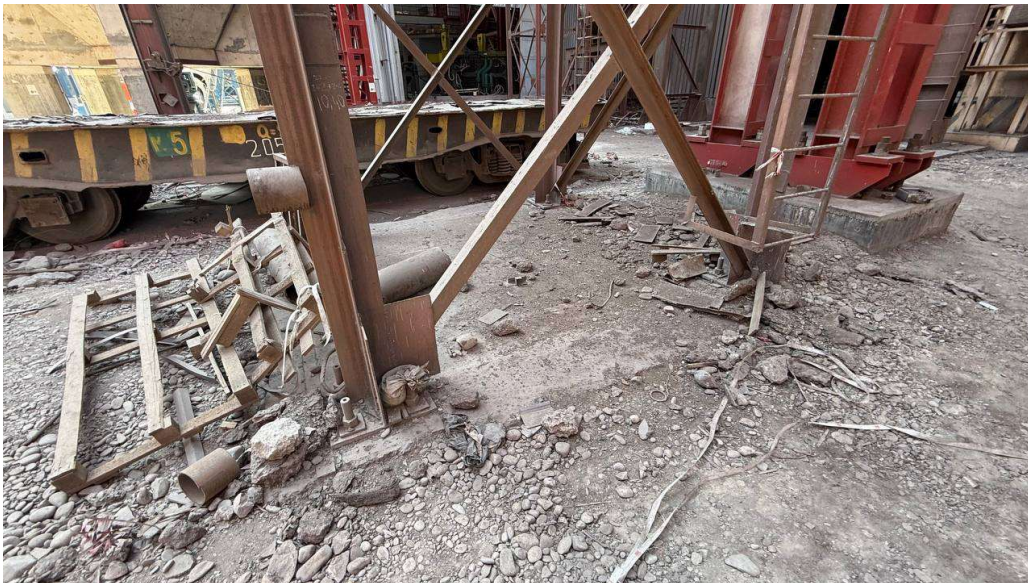
16-rasm. Tayanch metall konstruksiyaning poydevorga biriktirilgan qismi ko'rinishi.

**Ushbu holat** namlikning kirib borishiga, korroziya jarayonining tezlashishiga va konstruksiyaning barqarorligining pasayishiga **sabab bo'ladi**.

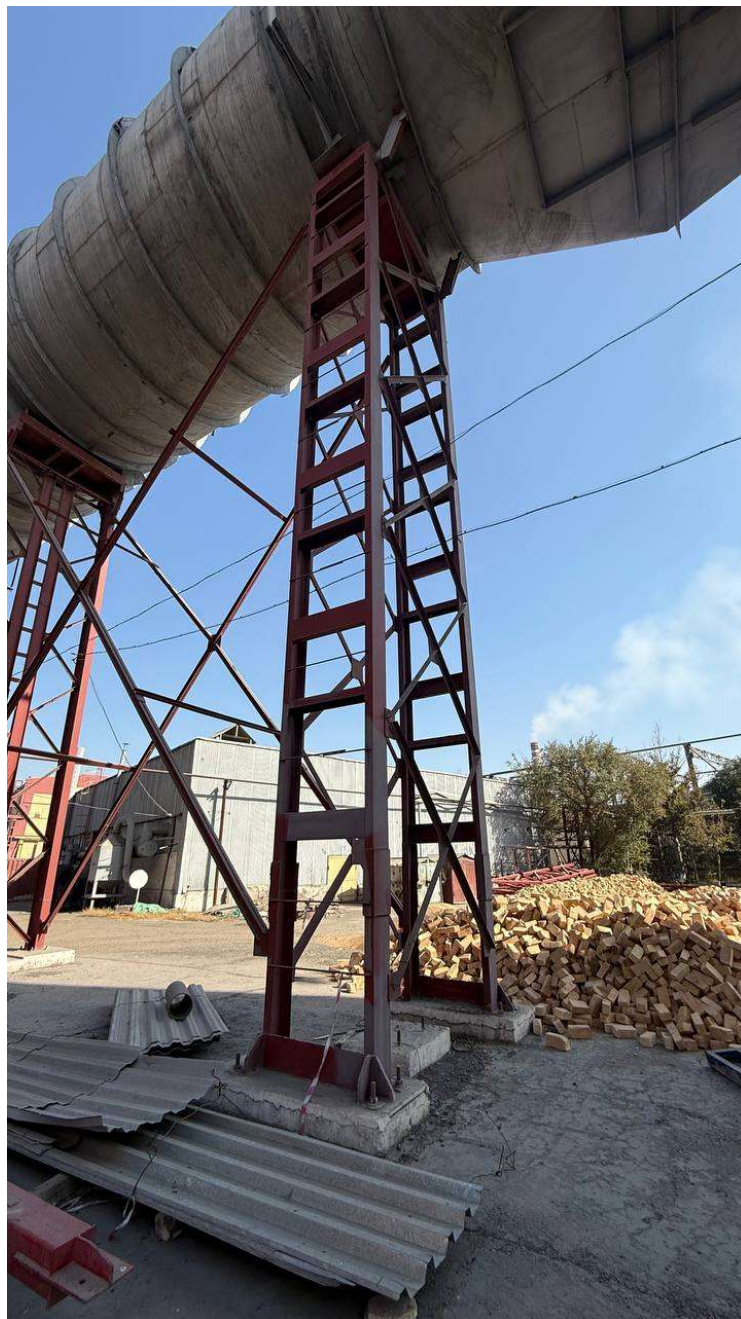
**20-rasm.** Gazoxod trubasini ushlab turuvchi tashqi tayanch ustunlar (stoykalar) metall konstruksiyalar holati.

Ko‘rik natijalariga ko‘ra, ustunlar umumiy holatda **barqaror va tashqi yuklarni qabul qilishga yaroqli** bo‘lsa-da, ularning **poydevor bilan biriktirilish joylarida betonning qisman yemirilishi va yuzaki yoriqlar** kuzatilgan. Metall elementlar yuzasida **koroziya belgilari** mavjud bo‘lib, ayrim joylarda **bo‘yoq qatlami qoplamasining qisman yo‘qolganligi** aniqlangan. Ushbu holatlar uzoq muddatda **konstruksiyaning mustahkamligi va chidamliligiga salbiy ta’sir** ko‘rsatishi mumkin.

Profilarning **bo‘ylama va ko‘ndalang bog‘lamalari to‘g‘ri joylashtirilgan**, ammo ayrim payvandlash choklari sifat jihatdan talab darajasida emas. Shu sababli **antikorrozion himoya ishlarini yangilash, payvand joylarini mustahkamlash va beton asosni ta’mirlash** tavsiya etiladi.

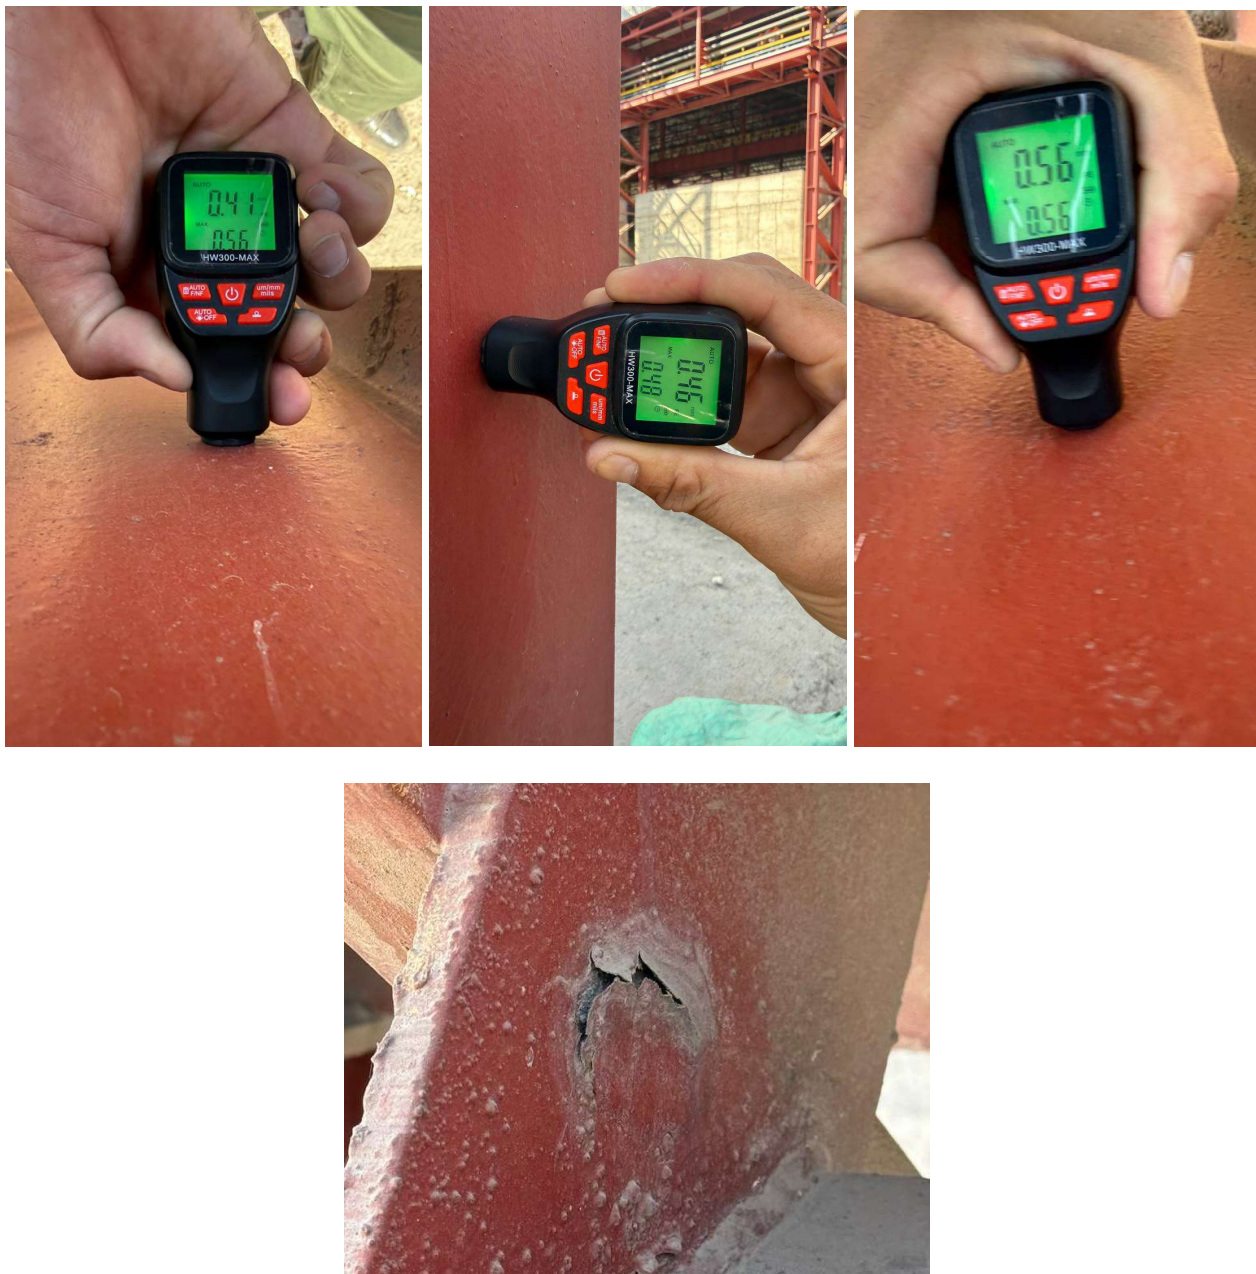
**21-rasm. Metall tayanch konstruksiyasining sirt qoplamasi qalinligini o‘lchash va sirtning shikastlangan qismi**

Bu qiymatlar **me’yordagi qoplama qalinligi (0,25–0,60 mm)** oralig‘ida bo‘lib, **sirtning umumiy holati qoniqarli** deb baholandi. Biroq payvand birikmalari atrofida **qoplama shishgan, qobiq ko‘tarilgan va korroziya belgilari mavjud** bo‘lib, bu joylarda metallning himoya xususiyatlari pasaygan.

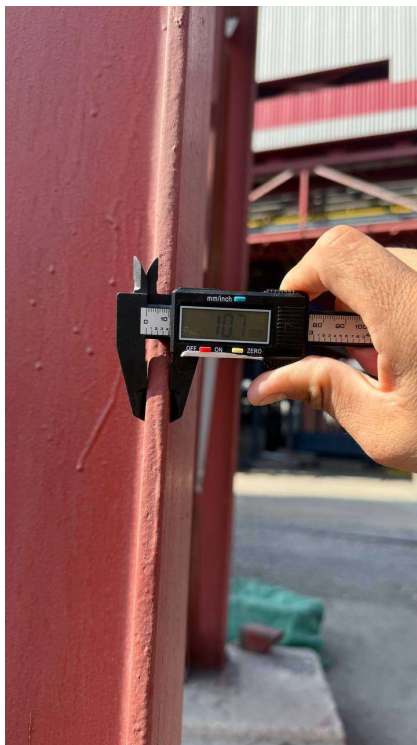
**23-rasm. Metall tayanch elementining devor qalinligini o‘lchash jarayoni**

Suratda metall konstruksiyaning devor qalinligi **elektron shchup (raqamli shtrixli shub)** yordamida o‘lchanayotgan jarayon aks etgan. O‘lchov natijasiga ko‘ra, metall profilning devor qalinligi **10,7 mm** ni tashkil etdi.

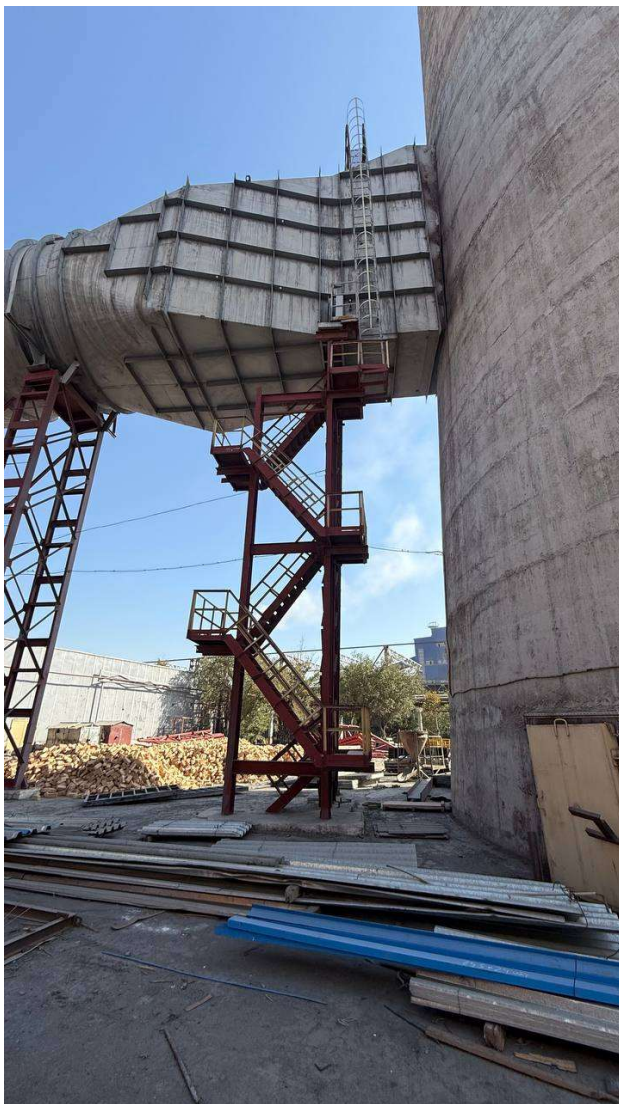
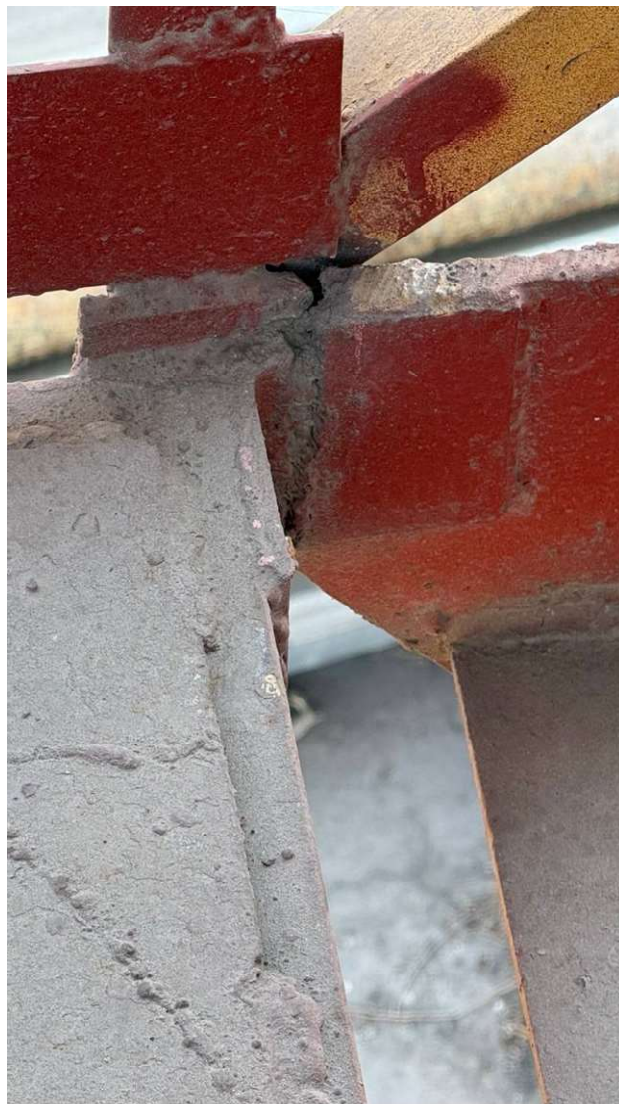
**25-rasm. Gazoxod tayanch metall konstruksiyasi va uning payvand birikmasida hosil bo'lgan yoriq**

Ko'rik davomida aniqlanishicha, yoriqlar **payvand choklarining eskirishi va dinamik yuklanishlar** natijasida hosil bo'lgan. Bu holat konstruksiyaning **biriktirilgan nuqtalarida kuchlanish to'planishiga**, natijada esa metallning **charchoq sinish xavfini** oshiradi.

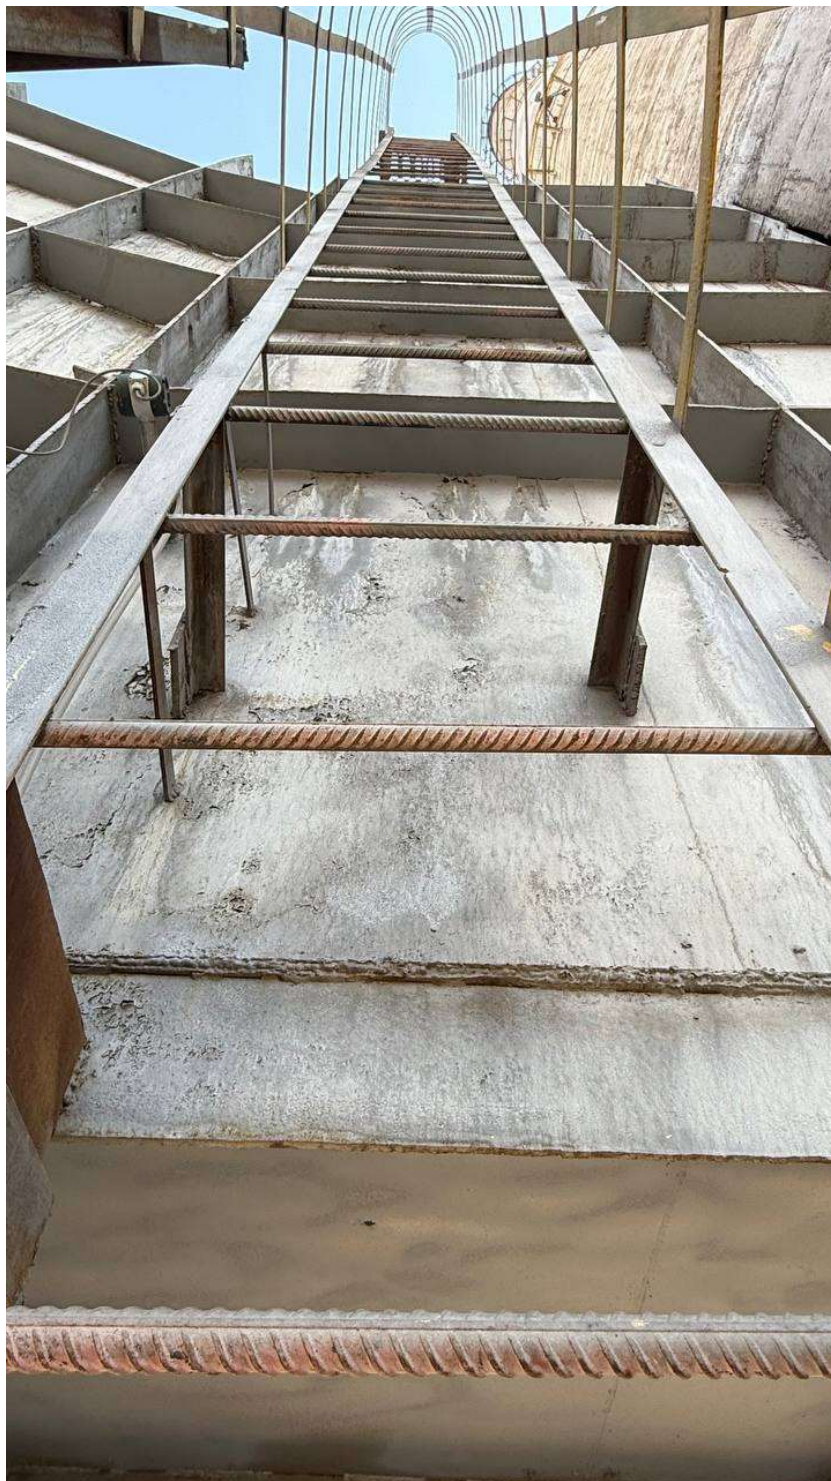
26-rasm.. **Gazoxod inshootining texnik xizmat ko‘rsatish zinapoyasi (vertikal narvon) ko‘rinishi**

Suratda gazoxod inshootining tashqi qismiga o‘rnatilgan **vertikal metall zinapoya (xizmat ko‘rsatish narvoni)** tasvirlangan. Ko‘rik davomida aniqlanishicha, narvon elementlarining ayrim qismlarida **zanglagan joylar va mexanik eskirish belgilari** mavjud. Ayrim qadamlar **deformatsiyalangan** va **qoplama qatlamlari yemirilgan**.

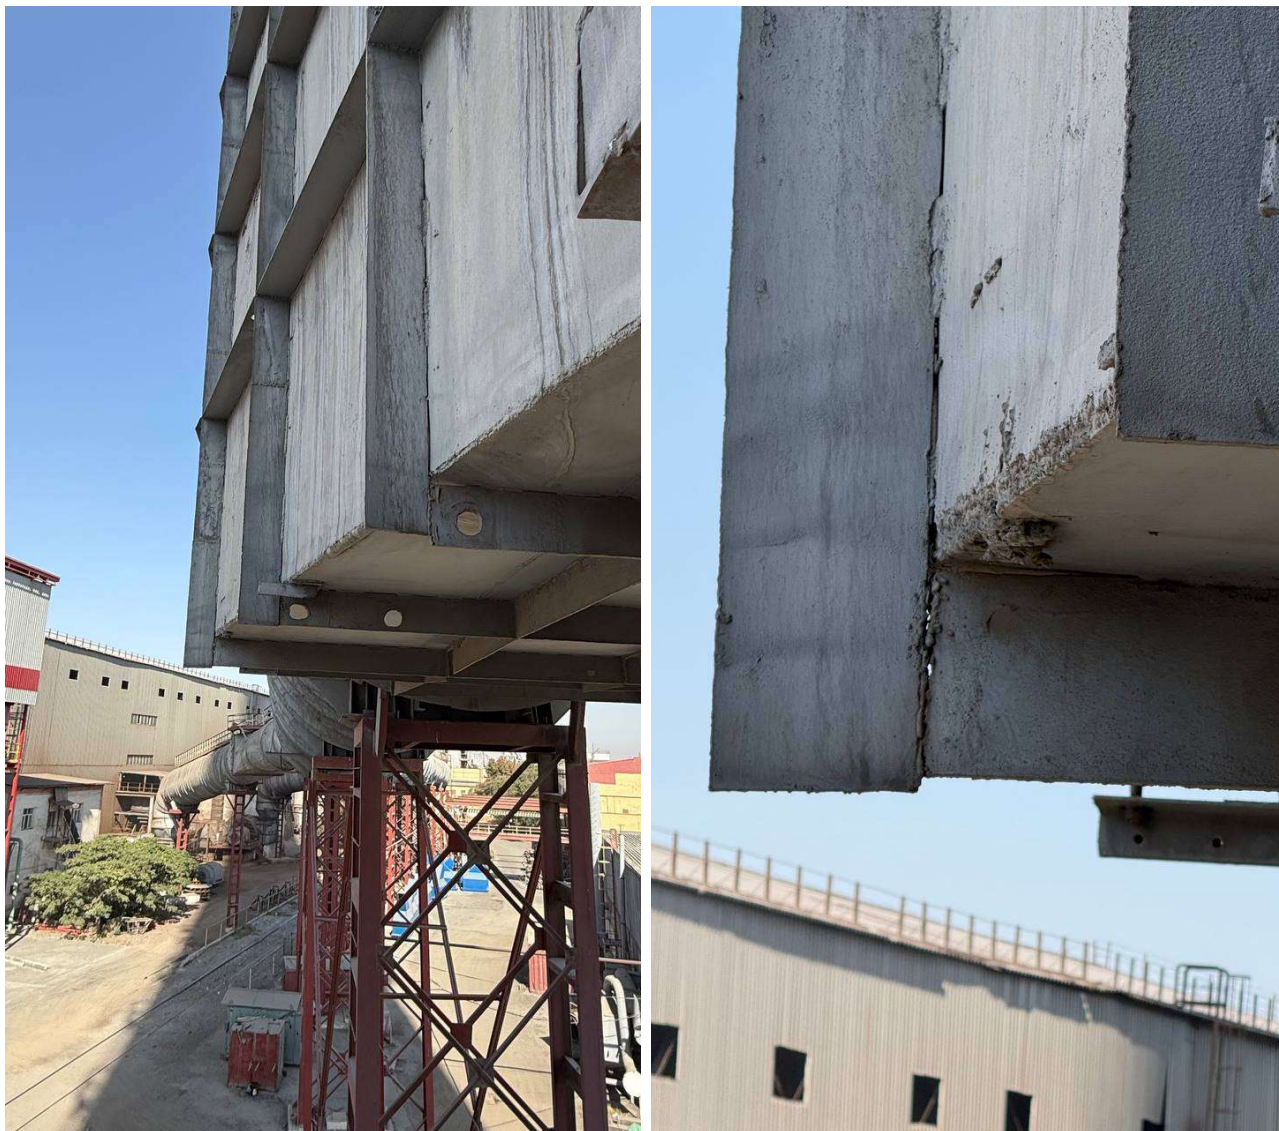
**27-rasm. Gazoxod metall qoplamasining pastki va yon birikma qismi ko‘rinishi**  
*Manba: joyida o‘tkazilgan texnik ko‘rik davomida olingan surat.*

Suratda gazoxodning metall qobig‘ining birikma qismida **qoplama sirtining mexanik shikastlanishi va korroziya belgilari** aniq ko‘zga tashlanadi. Payvand chizig‘i bo‘ylab **himoya qatlami yemirilgan**, ayrim joylarda esa **bo‘yoq va gruntovka qatlami**ning **ko‘chishi** kuzatiladi. Ushbu holat metall sirtiga namlik va agressiv muhit ta’sirini kuchaytirib, **korroziya jarayonining rivojlanishiga sabab bo‘lmoqda.**

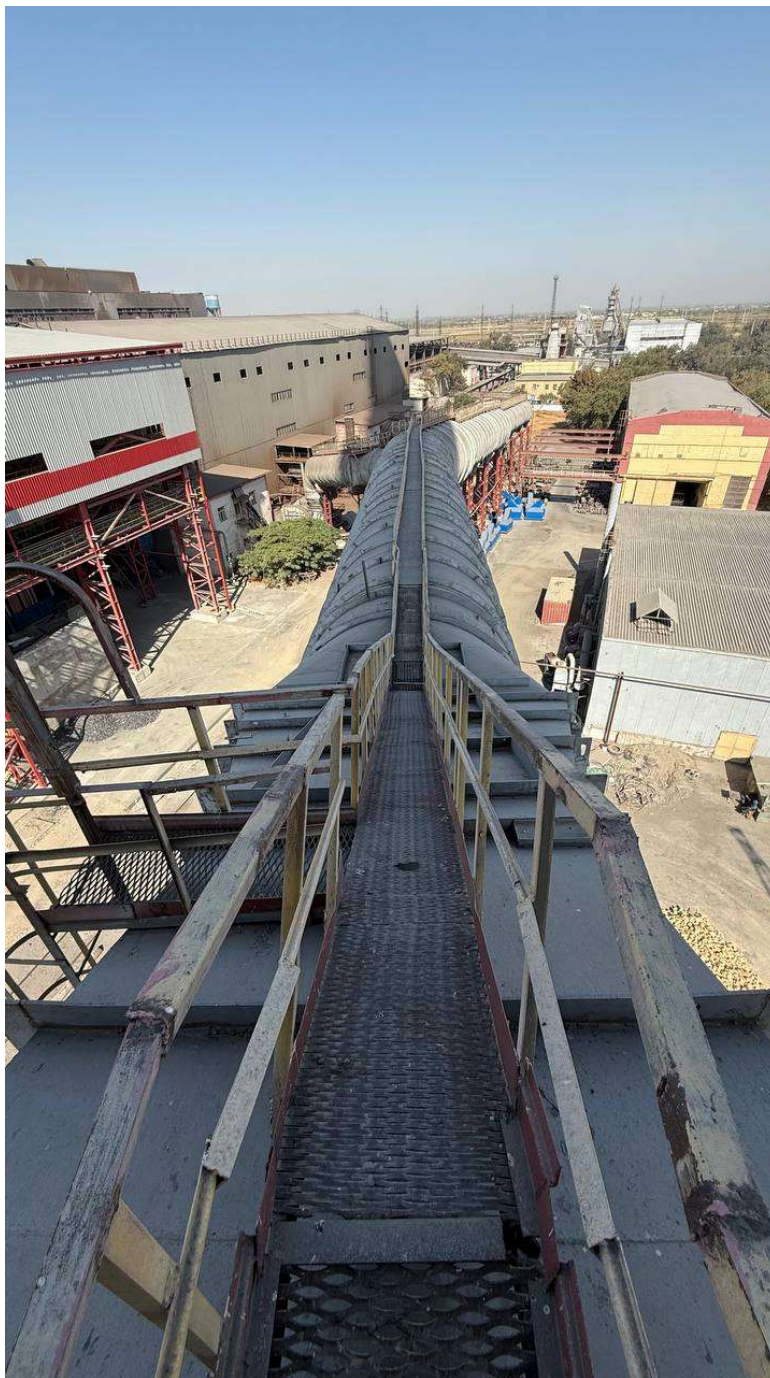
**28-rasm. Gazoxod yo‘nalishi bo‘ylab o‘rnatilgan xizmat ko‘prikchasining umumiy ko‘rinishi**

Suratda gazoxod usti bo‘ylab o‘tuvchi **xizmat yo‘lagi (ko‘prikcha)** va uning **himoya panjaralari** aks etgan. Tekshiruv davomida aniqlanishicha, metall yo‘lak sirtida **bo‘yoq qatlamining eskirishi, ayrim joylarda zanglanish belgilari** hamda **payvand joylarida himoya qoplamaning yemirilishi** kuzatiladi. Shuningdek, **qo‘llab-quvvatlovchi konstruksiyalarning ayrim elementlari deformatsiyaga** uchragan.

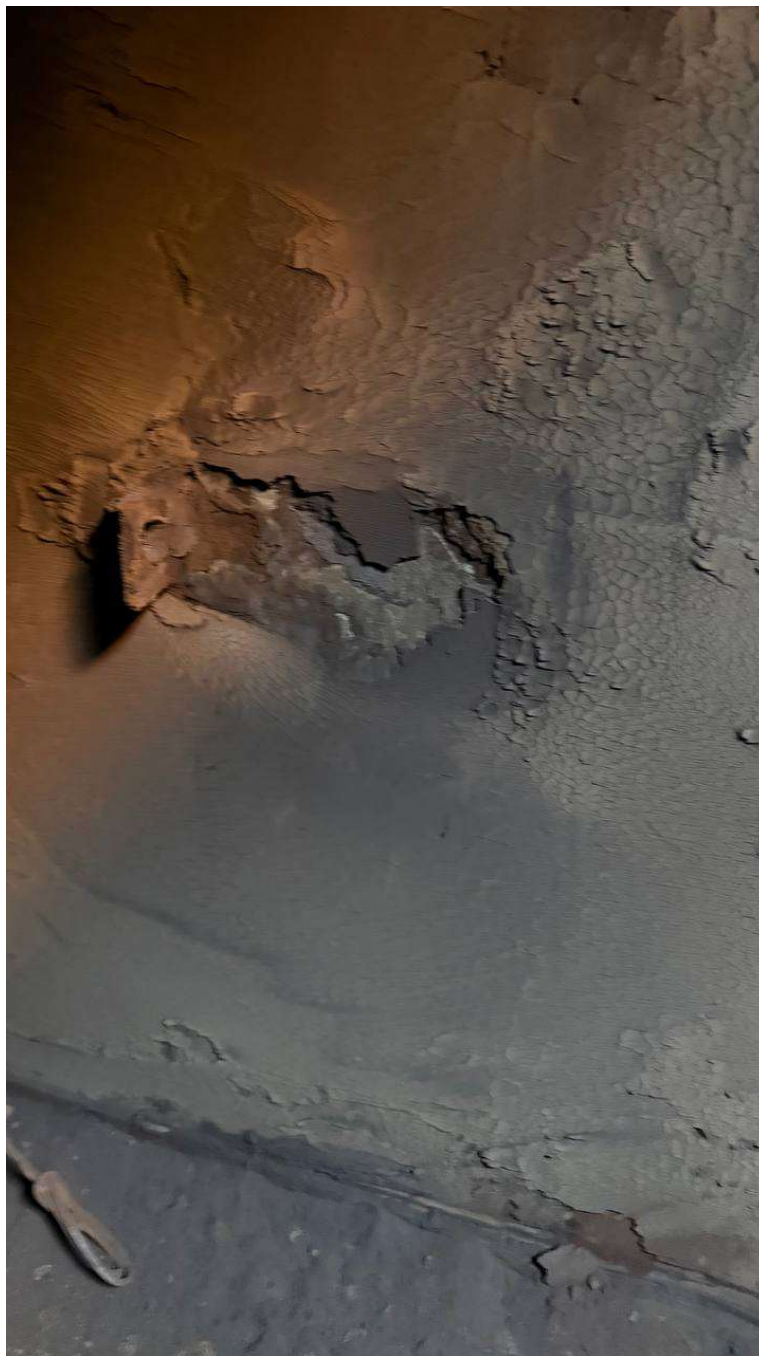
**47-rasm. Gazoxod trubasining ichki qoplamasida aniqlangan yemirilgan va shikastlangan joy**

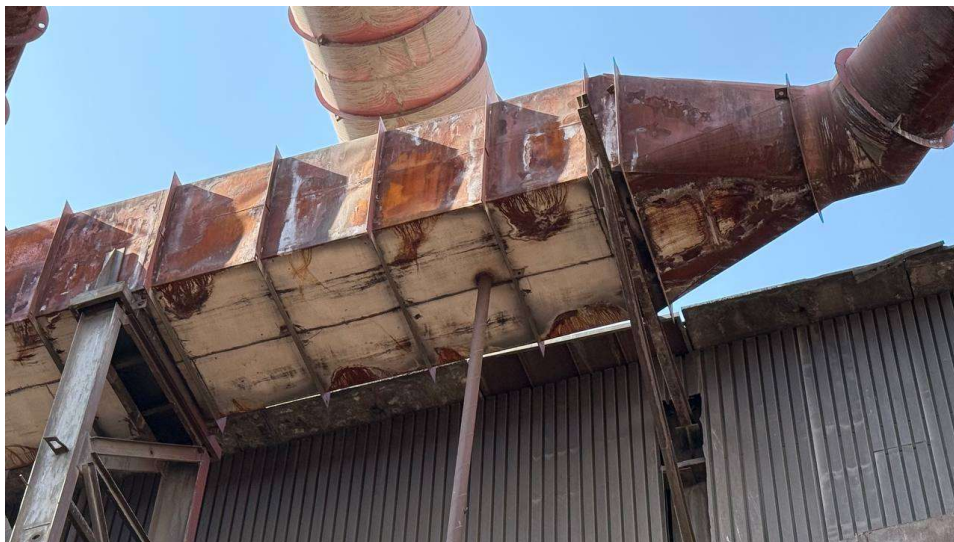
**57-rasm. Gazoxod trubasining pastki qismi va tayanch konstruksiyasi (korroziyaga uchragan holat)**

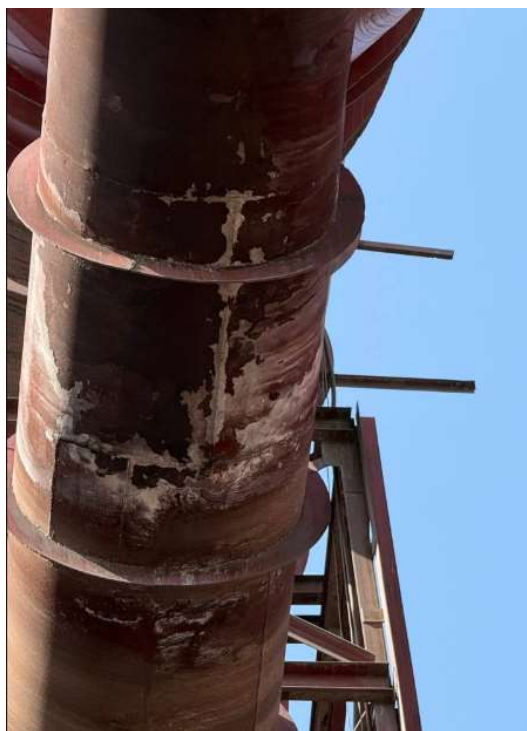
**58-rasm. Gazoxod trubasining vertikal qismi – korroziyaga uchragan sirt holati**
