## Заключение

по техническому состоянию здания «Жилого дома» на кв.№2, дом №1 по ул.Алишер Навоий, МСГ тинчлик Караулбазарском района, Бухарской области

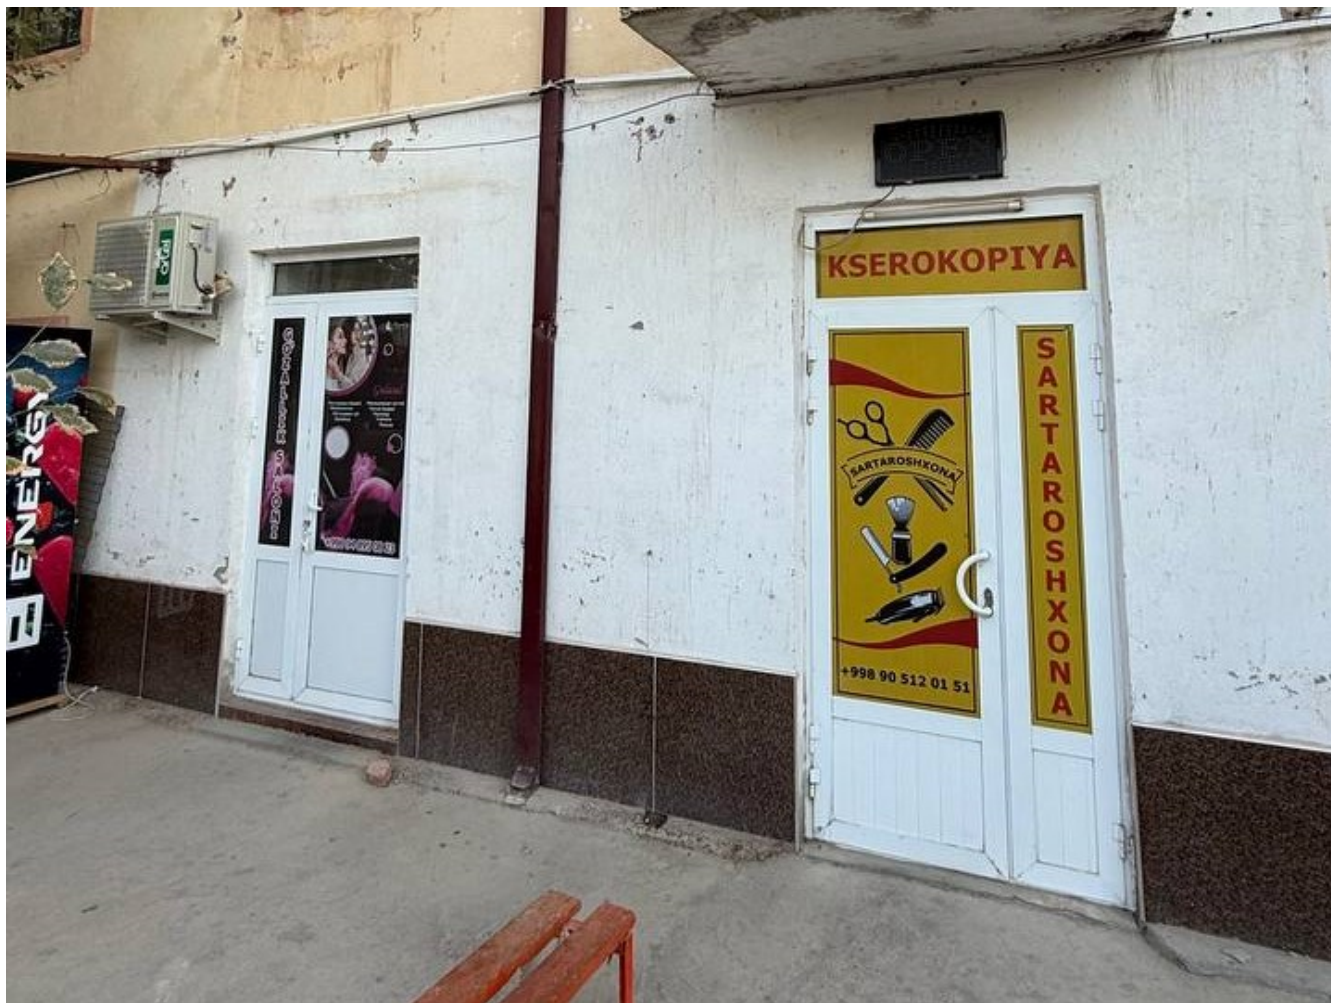
Фото 1. Общий вид установленной в открытом проеме двери с наружной стороны.

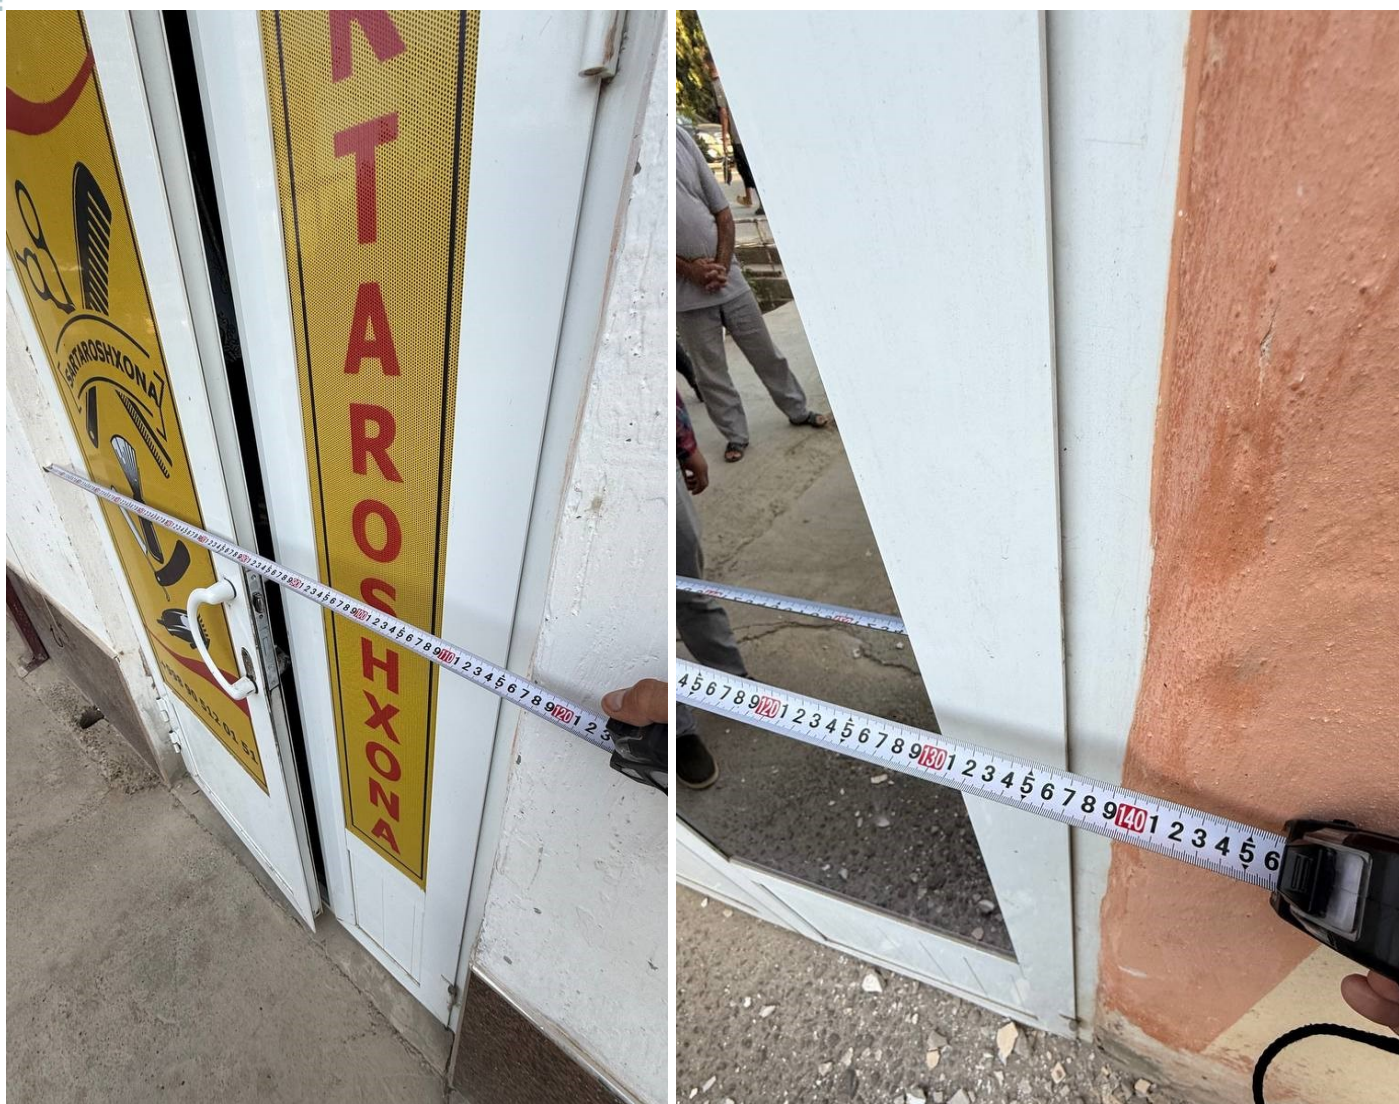
Фото 2. Ширина дверей №1 и №2, расстояние №1 двери 120мм и №2 двери 140мм, состояние этих дверей удовлетворительная.

В работе нами изучалось техническое состояние стены, где открылся дверной проем на место оконного проема здания. Учитывая, что здание такого типа соответствует антисейсмическим требованиям и учитывая многолетний опыт открытия дверных и оконных проемов в аналогичных стенах кирпичных зданий, можно считать принятое решение допустимым. Нагрузка от стен вышестоящей конструкции передается на боковые части стен здания.

Результаты технического обследования показали, что после открытия дверного проема в конструкциях стен и перекрытия не произошли трещины или какие либо другие существенные повреждения или деформации. Рекомендуется для дальнейшего пользования, надежно обрамлять дверные проемы с использованием равнобоких уголков №63 (с наружной и с внутренней стороны стен соединив их между собой металлической пластиной №50) и соединит обрамление этой двери с обрамленным дверям квартиры №1 между собой металлической пластиной для надежной стойкости дверей (Чертеж АС-1).
