ООО «БУХОРО НЕФТЕГАЗ МОНТАЖ»

## Заключение

по техническому состоянию здания «Жилого дома» на кв.№3, дом №1 по ул.Алишер Навоий, МСГ тинчлик Караулбазарском района, Бухарской области

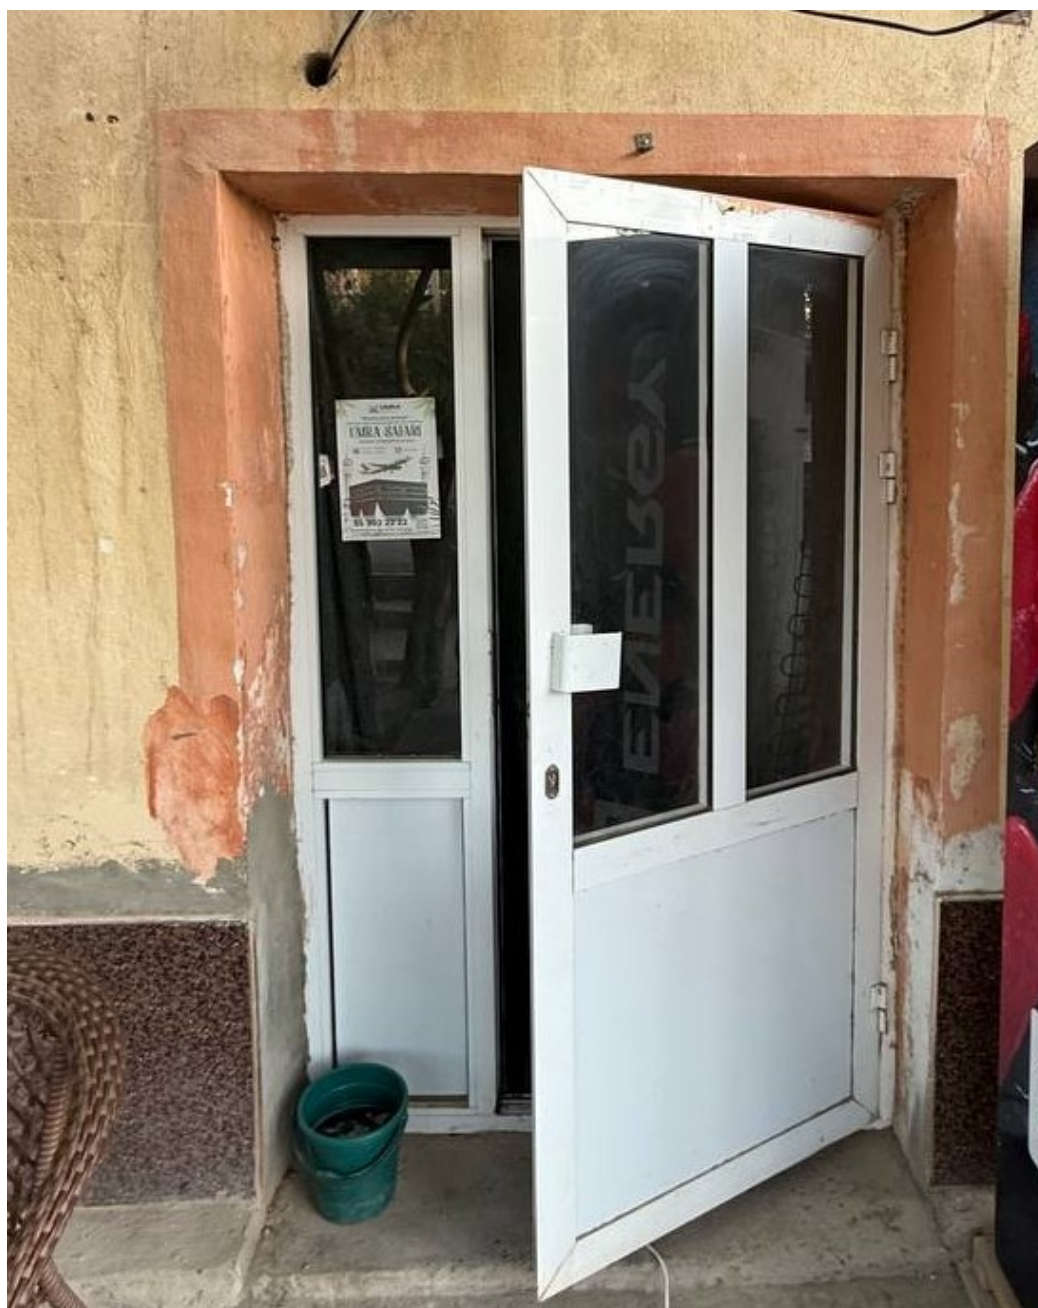
Фото 1. Общий вид установленной в открытом проеме двери с наружной стороны.

Результаты технического обследования показали, что после открытия дверного проема в конструкциях стен и перекрытия не произошли трещины или какие либо другие существенные повреждения или деформации. Рекомендуется для дальнейшего пользования, надежно обрамлять дверные проемы с использованием равнобоких уголков №63 (с наружной и с внутренней стороны стен соединив их между собой металлической пластиной №50).

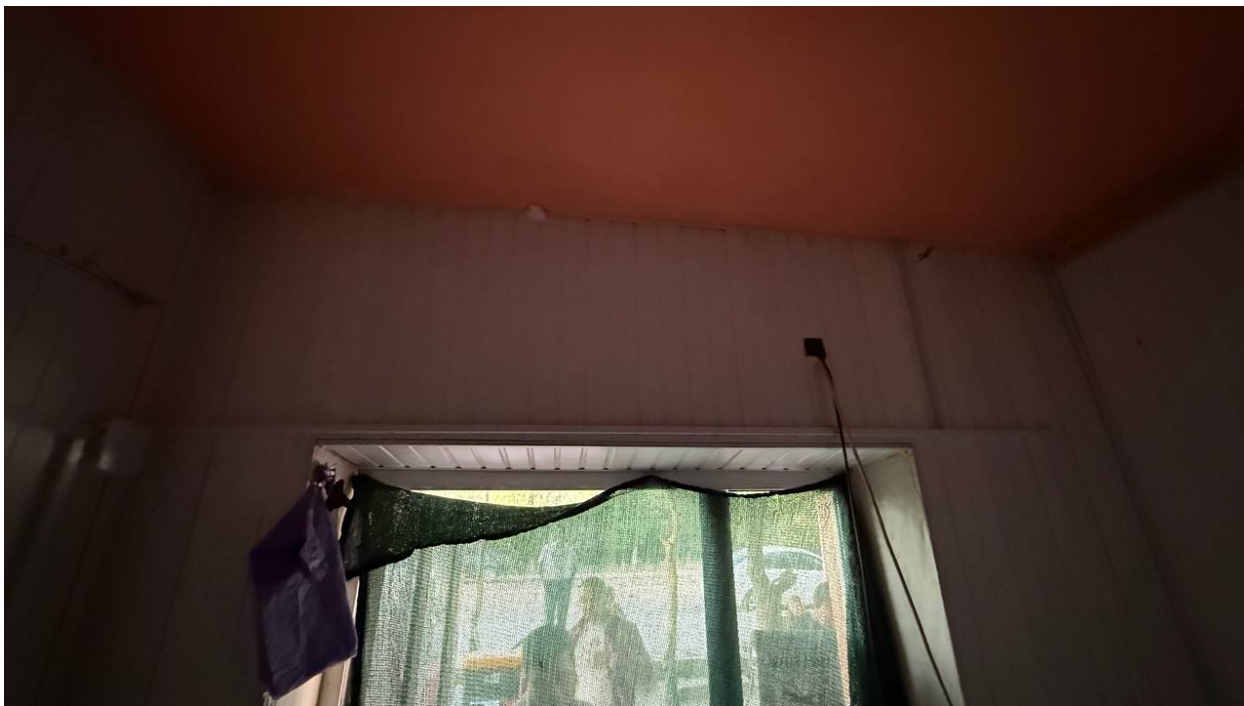
Фото 2. Фрагмент перемычки входной двери, состояние удовлетворительная.
