Ro'yxatdan o'tkazish № 07 Δ 25-01

23.07.2025 r.

Buyurtmachi: AO «O'zbekiston metallurgiya kombinati»  
Shartnoma raqami: №07/25-01

## «O'zbekiston metallurgiya kombinati» aksionerlik jamiyatining Elektrda po'lat eritish bo'linmasining gaz tozalash yo'li (gazoxod) va zont inshooti texnik ko'rikdan o'tkazish bo'yicha ilmiy-texnik hisoboti

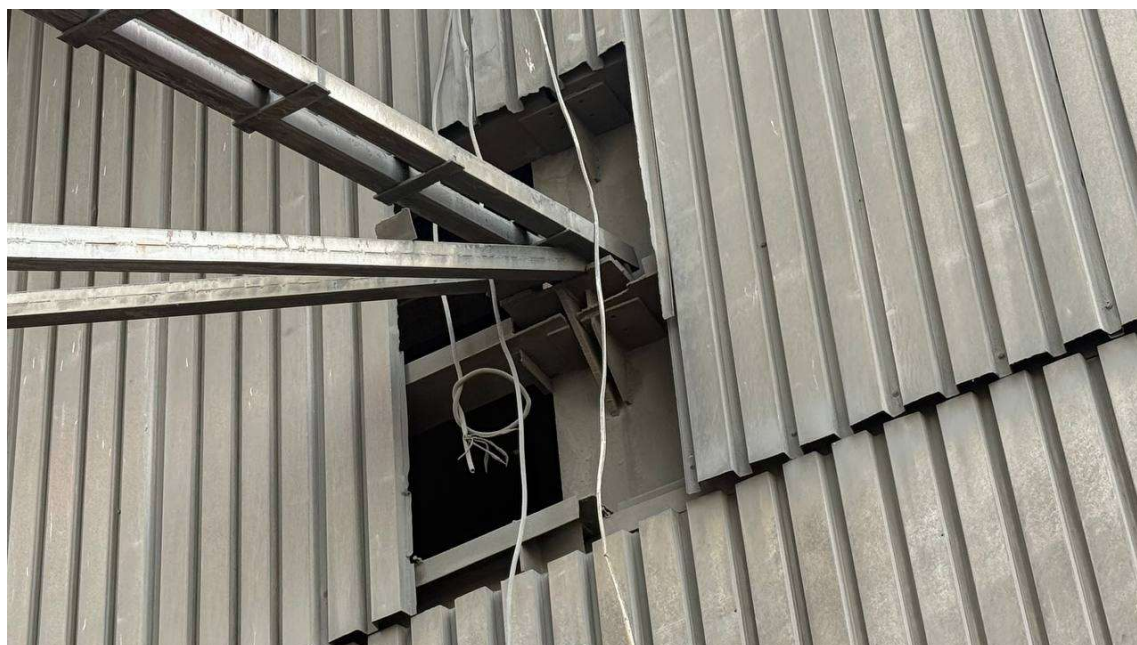
**5-rasm.** Gazaxot trubalarini ushlab turuvchi tayanch metall konstruksiyalar ko‘rinishi. Metall elementlarning joylashuvi

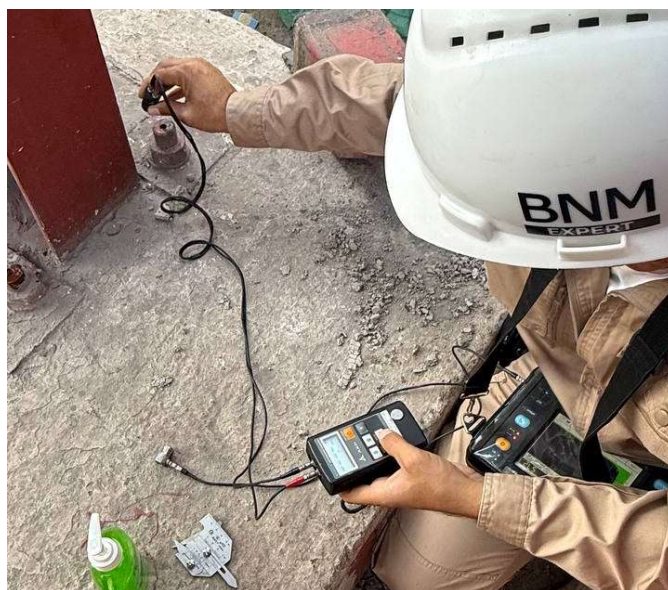
17-rasm. Metall ankerni ultratovush usuli bilan sinovdan o'tkazish jarayoni.

Rasmda tayanch metall konstruksiyani poydevorga mahkamlovchi **anker boltning metall strukturasi va ichki nuqsonlarini aniqlash** maqsadida **ultratovush tekshiruvi** o'tkazilayotgani tasvirlangan. Sinov natijalari bo'yicha anker yuzasida **korroziya, mexanik shikastlanish va material charchoqlari** belgilari aniqlangan. Ushbu holat **ankerni yuk ko'tarish qobiliyatining pasayishiga** olib keladi.

Tekshiruv **O'z DSt 2768:2018 va KMK 2.03.01-19** standartlariga muvofiq bajarilgan.

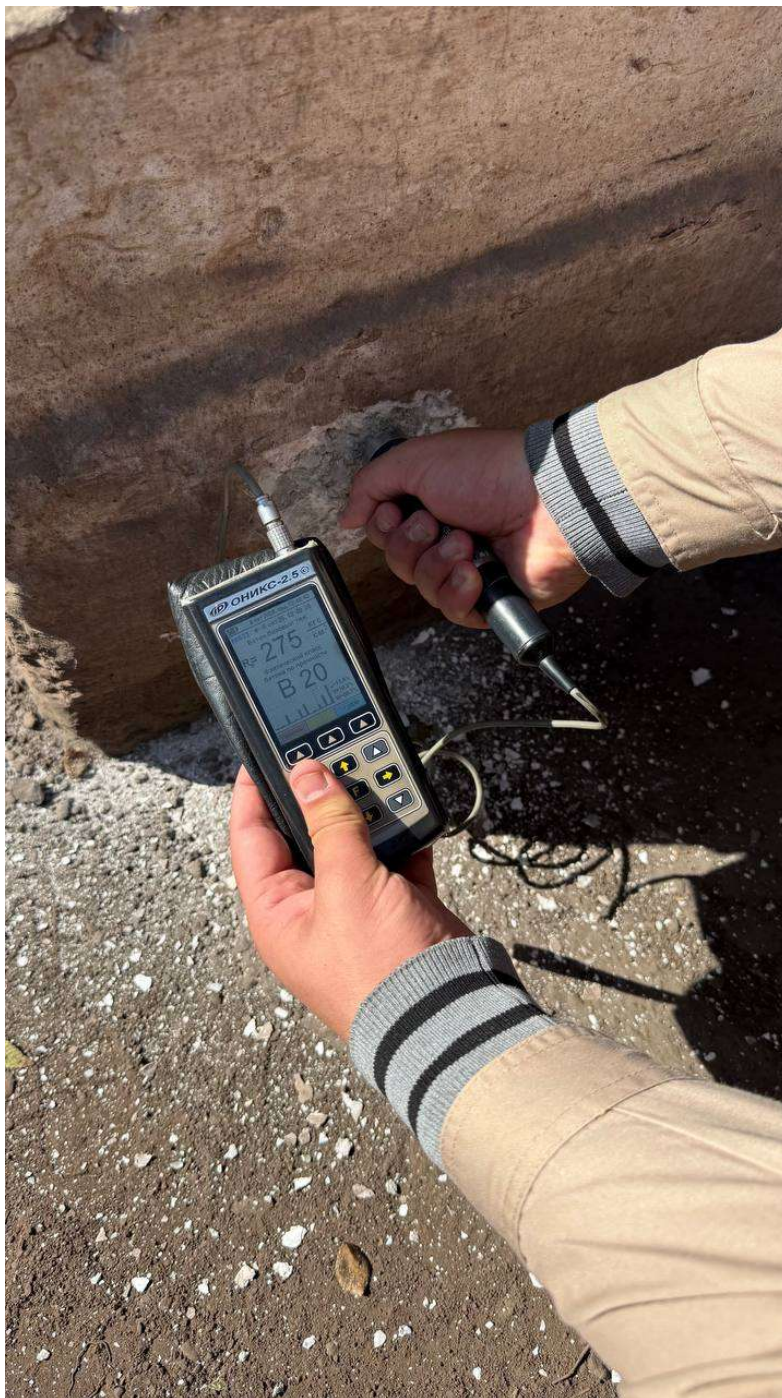
**18-rasm. Beton asosning mustahkamlik darajasini aniqlash jarayoni**

Suratda **“ОНИКС-2.5”** markali beton mustahkamlik o'lchagich yordamida gazoxod tayanchining beton poydevori zichligi va mustahkamligini aniqlash jarayoni aks etgan.

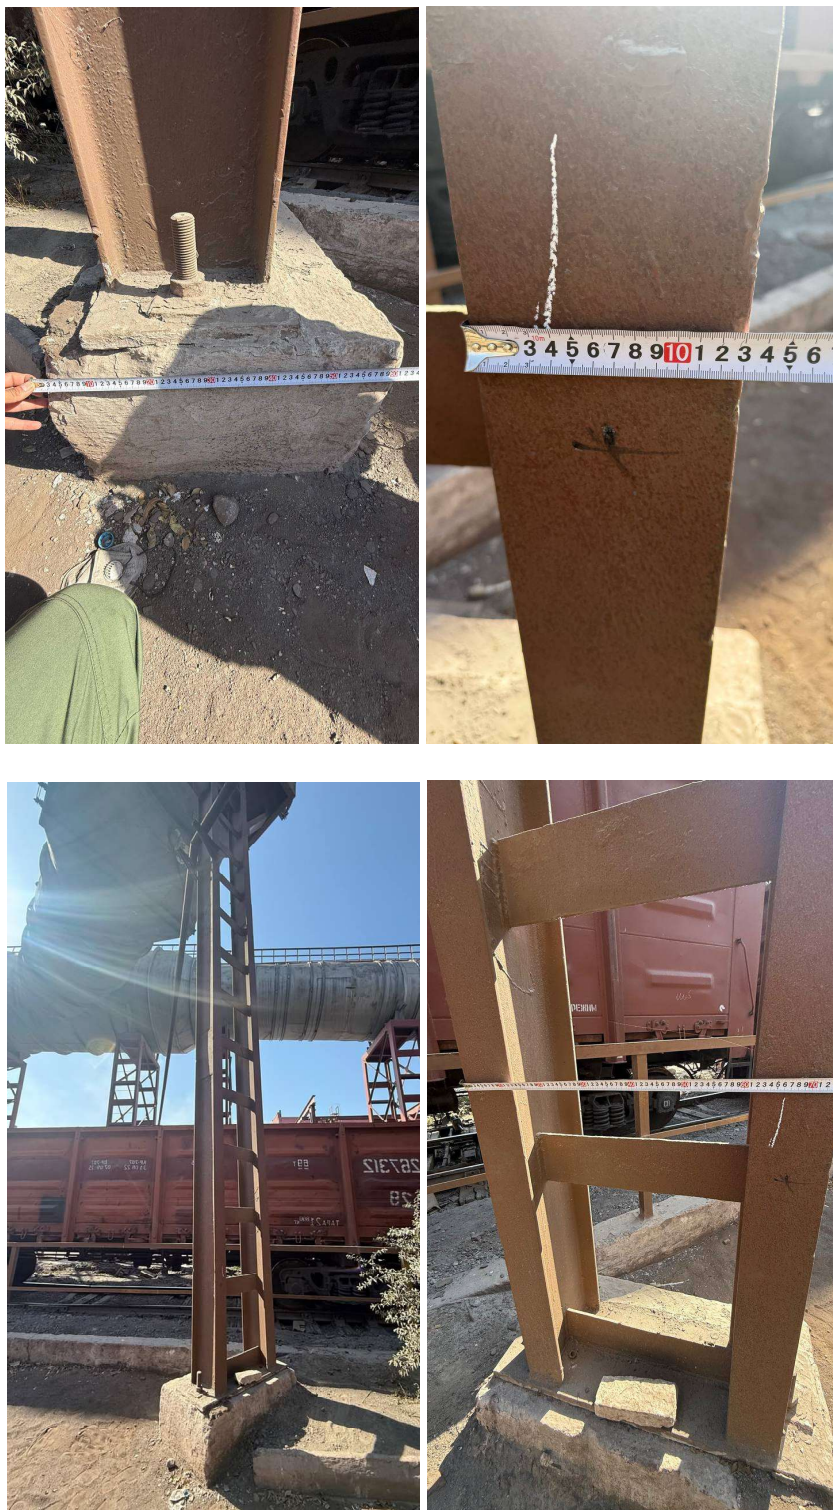
**19-rasm. Gazaxot trubalarini ushlab turuvchi metall tayanch konstruksiyaning umumiy va o‘lchov ko‘rinishlari**

Rasmda gazaxot trubasining vertikal tayanch metall ustuni va uning poydevorga biriktirilgan qismlari tasvirlangan.

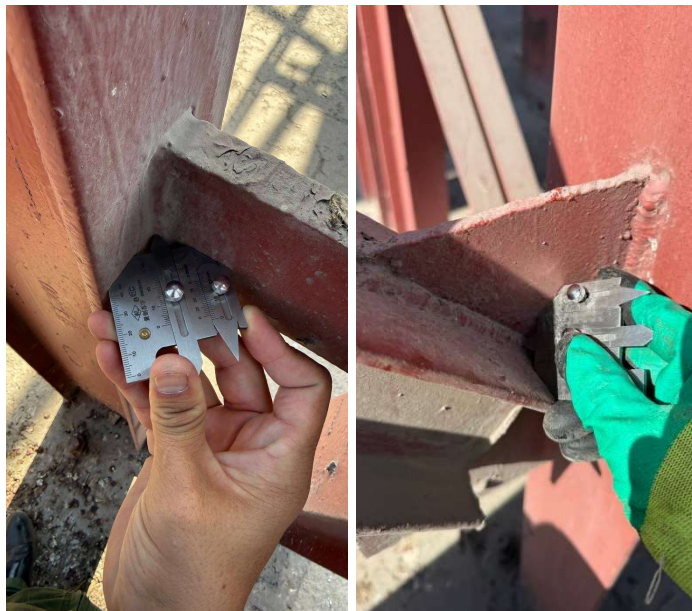
**24-rasm. Metall konstruksiyaning payvand choklarini nazorat qilish jarayoni**

Suratda metall tayanch elementlarining **payvand birikmalari sifatini o‘lchov shabloni yordamida tekshirish** jarayoni tasvirlangan. O‘lchov **“Payvand choklarini nazorat shabloni” (ГОСТ 6507-90, ISO 5817)** asosida amalga oshirilgan.

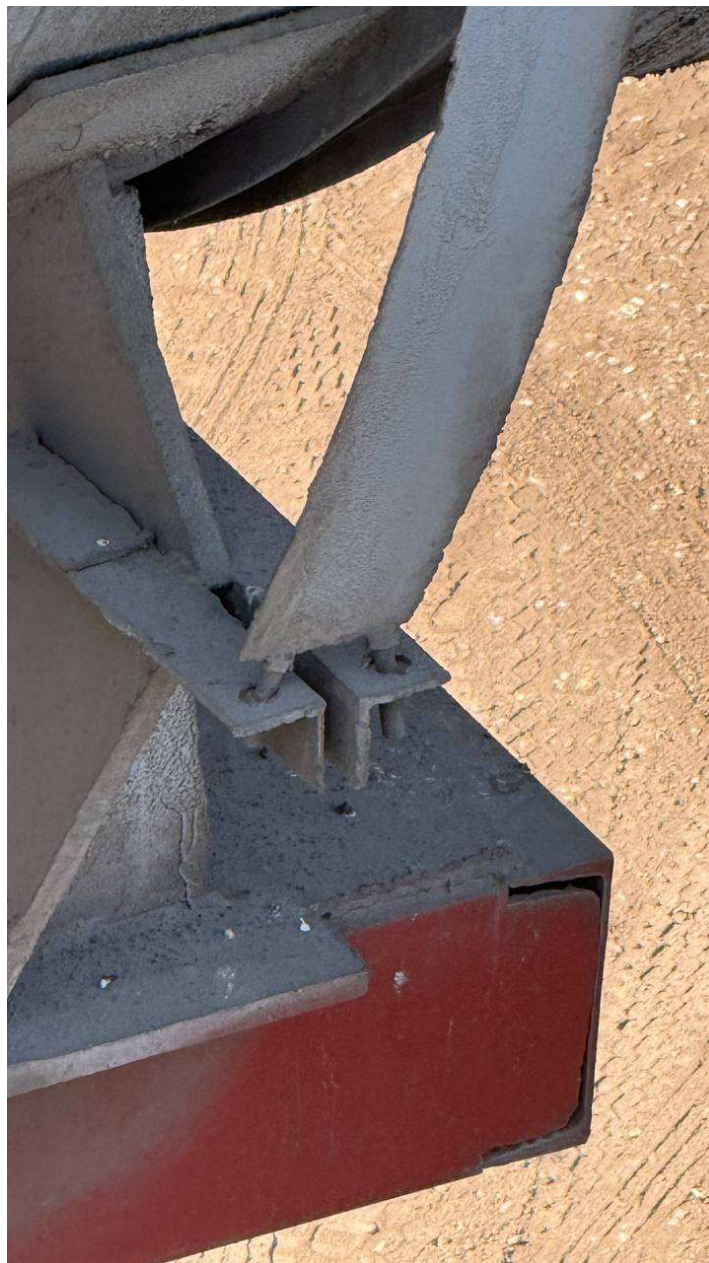
**29-rasm. Gazoxod tayanchining diagonal bog‘lovchi elementi va uning boltli birikma qismi**

Suratda gazoxod konstruksiyasining **diagonal tayanch elementi** asosiy **metall ramaga boltlar yordamida biriktirilgan** qismi tasvirlangan. Tahlil jarayonida ushbu birikma hududida **bo‘yoq qoplamasining yemirilishi, metall yuzasida chang va korroziya izlari**, shuningdek **payvand choklari atrofida deformatsion chiziqlar** aniqlangan.

Birikma joylarida **boltlar yetarlicha qisilmagan** (moment talab darajaga yetmagan). Natijada birikmada **bo‘shliq va siljish** yuzaga kelishi, tebranishda **tishlash/ovalash**, payvand va plastinalarda **charchoq yoriqlari** paydo bo‘lishi mumkin.

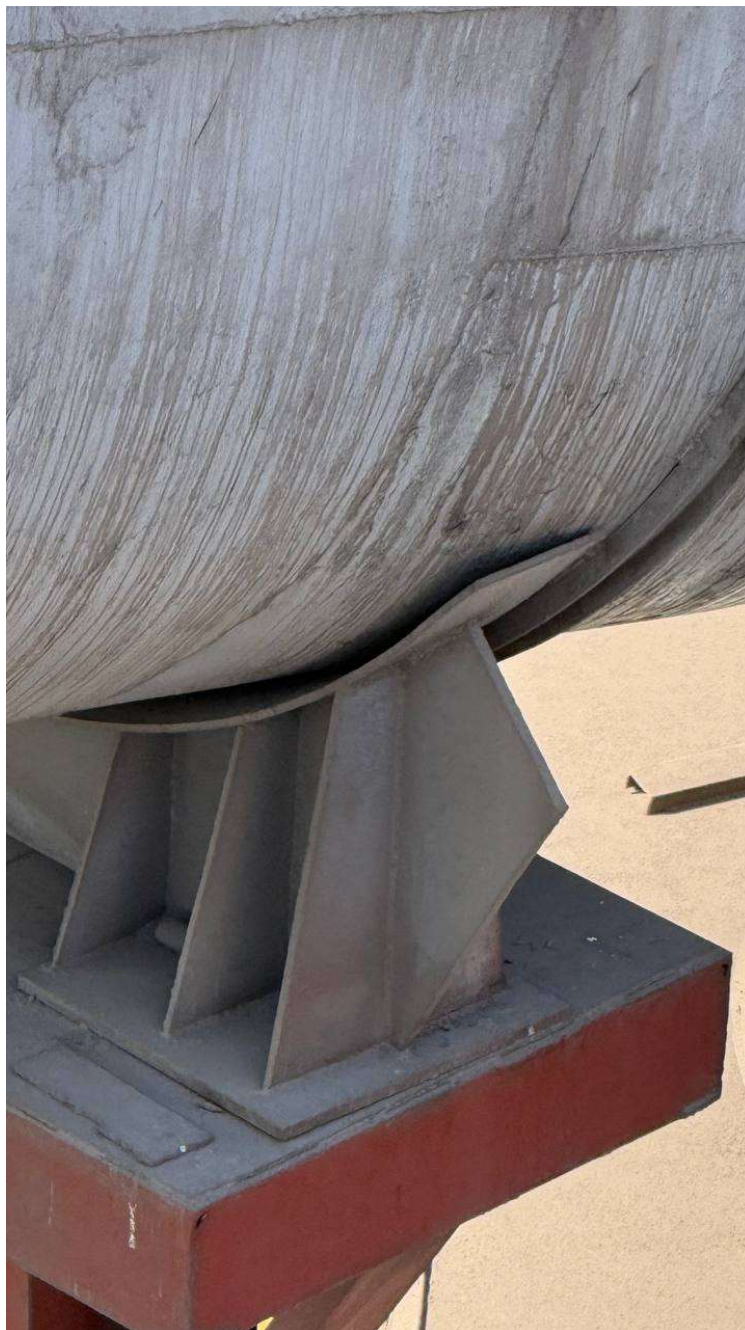
### **30-rasm. Gazoxodning tayanch (opora) qismi holati**

Rasmda gaz tozalash yo'li (gazoxod)ning pastki tayanch konstruktsiyasi tasvirlangan. Tahlil natijalariga ko'ra, tayanch metall konstruktsiyasi **qurilish jarayonida notekis o'rnatilgan**, ya'ni **vertikal va gorizonttal o'qlar bo'yicha montaj aniqligi talab darajasida ta'minlanmagan**.

Natijada gazoxod trubasining yuklanishi **tayanch yuzasiga notekis taqsimlanmoqda**, bu esa uzoq muddatli ekspluatatsiya jarayonida **metall konstruksiyada lokal deformatsiyalar va payvand choklarida kuchlanish zonalarining ortishiga olib kelishi mumkin**.

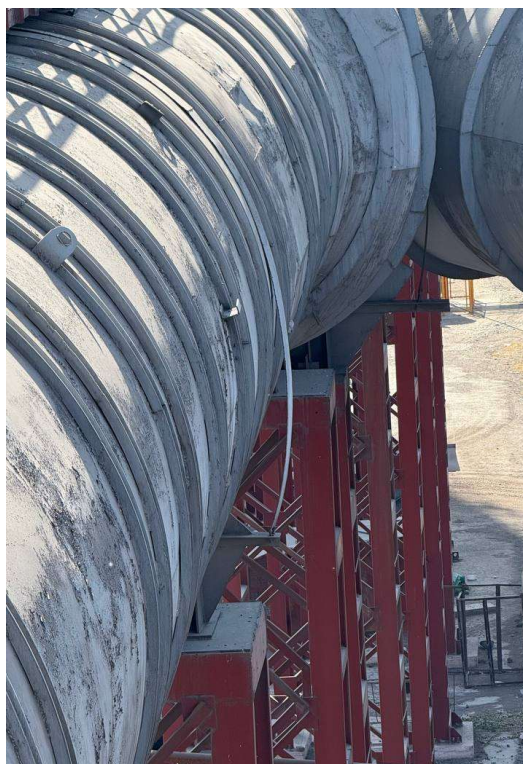
**32-rasm. Gazoxod (gaz chiqarish) trubasining tashqi holati**

- **Gaz trubasi tayanchlariga notekis yuk tushmoqda.** Tayanchlarning ayrimlari noto‘g‘ri o‘rnatilgani sababli yuk teng taqsimlanmayapti, bu esa trubaning egilishiga yoki choklarning bo‘shashishiga olib kelishi mumkin.

- **Izolyatsiya qatlamlari qisman shikastlangan.** Issiqlikka chidamli izolyatsion qoplama ayrim joylarda yemirilgan, bu esa issiqlik yo‘qotilishiga va energiya samaradorligining kamayishiga sabab bo‘ladi.

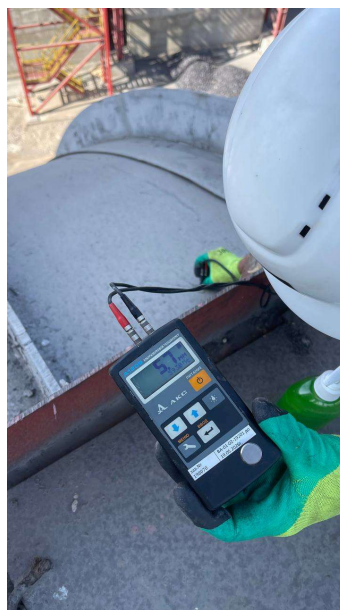
### **33-rasm. Gazoxod trubasining metall qalinligini o‘lchash jarayoni**

Suratda gazoxod trubasining metall qoplamasida **ultratovushli qalinlik o‘lchagich (AKC tūnidagi qurilma)** yordamida qalinlik aniqlash jarayoni tasvirlangan. O‘lchov natijasiga ko‘ra, truba devorining qalinligi **5,7 mm** ni tashkil etgan.

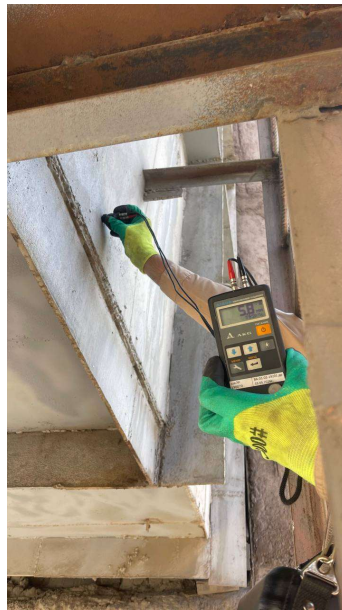
**34-rasm. Gazoxod trubasining pastki tayanch qismini ultratovush usuli bilan qalinligini o'lchash jarayoni**

Suratda gazoxod inshootining pastki metall tayanch qismida **ultratovushli qalinlik o'lchagich yordamida** o'lchov o'tkazilmoqda. O'lchov natijasiga ko'ra, metall qoplama qalinligi **5,8 mm** ni tashkil etgan.

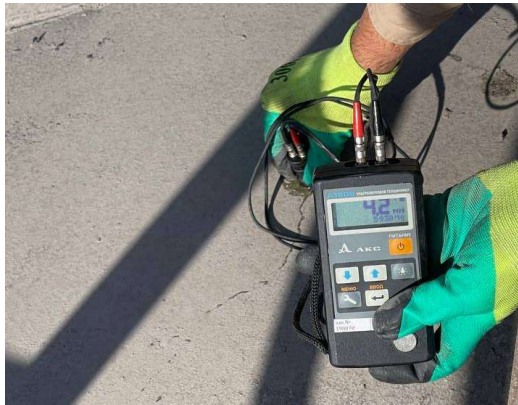
**35-rasm. Gazoxod trubasining yuqori qismida metall qalinligini ultratovush usuli bilan o'lchash jarayoni**

Suratda gazoxod trubasining yuqori qismida **AKC ultratovushli qalinlik o'lchagich yordamida** o'lchov o'tkazilmoqda. Qurilma ko'rsatkichiga ko'ra, metall devor qalinligi **4,2 mm** ni tashkil etgan.

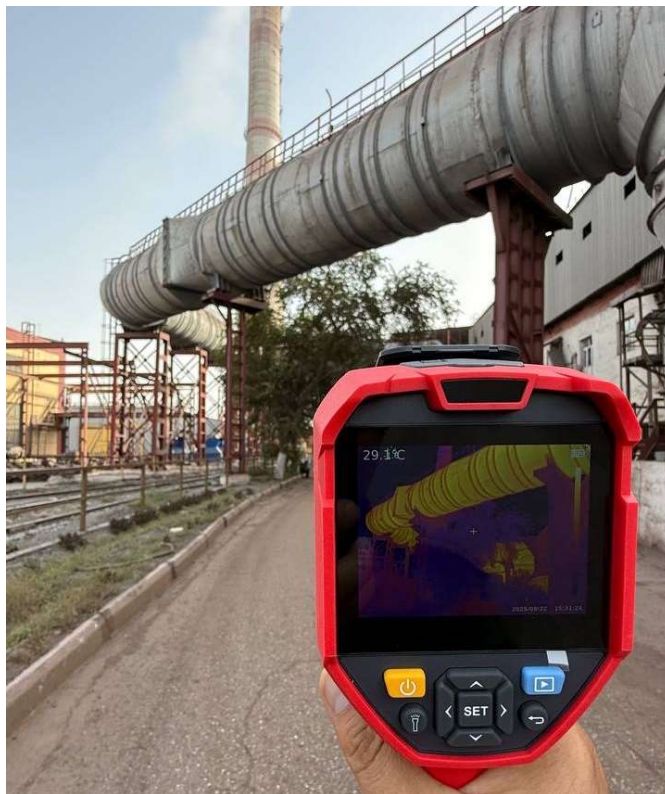
**36-rasm. Gazoxod trubasining termografik tekshiruvi**

Suratda gazoxod trubasining issiqlik oqimlarini aniqlash maqsadida termovizor yordamida o'tkazilgan termografik tekshiruv jarayoni tasvirlangan.

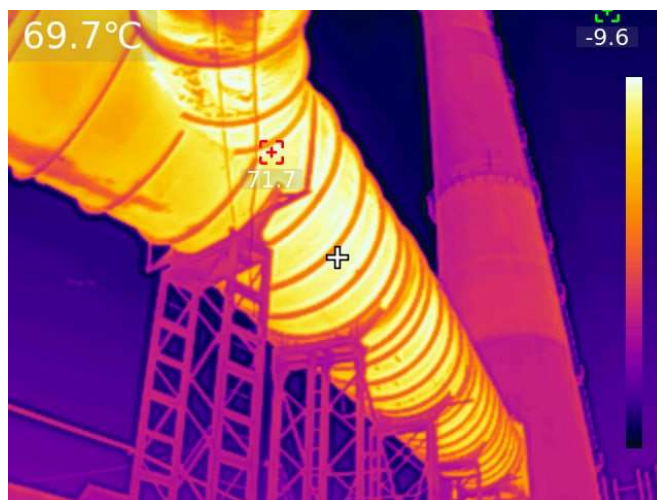
**37-rasm. Gaz tozalash tizimidan chiqayotgan gazoxod trubasining termovizor tasviri**

Termovizor yordamida o'lchov natijalariga ko'ra, gazoxod trubasining sirt harorati 69,7–71,7°C oralig'ida aniqlangan.

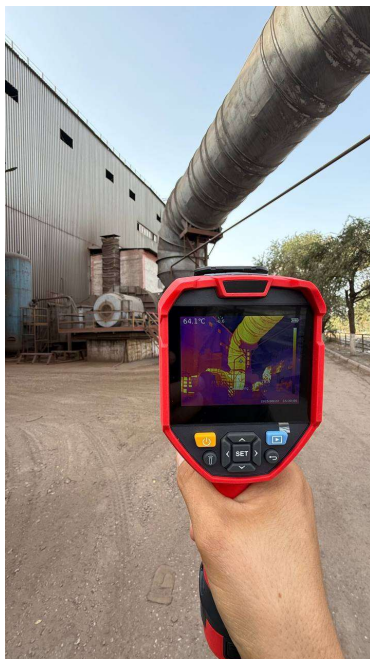
**38-rasm. Gazoxod trubasining termovizor yordamida harorat nazoratini o‘tkazish jarayoni**

Suratda gazoxod trubasining issiqlik taqsimoti **termovizor qurilmasi** orqali o‘lchanmoqda. Qurilma ekranida qayd etilgan ma’lumotlarga ko‘ra, truba sathi harorati **64,1°C** ni tashkil etgan.

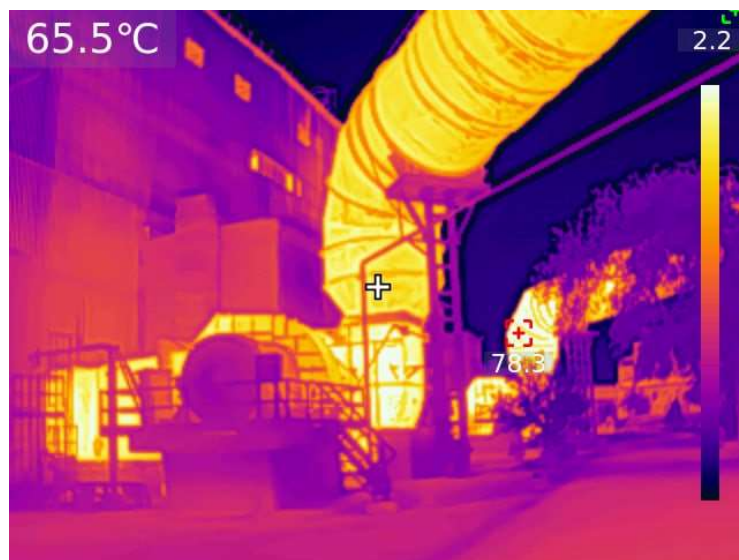
**38-rasm. Gazoxod trubasining termovizion tasviri (issiqlik taqsimoti)**

Suratda gazoxod trubasining termovizor orqali olingan tasviri keltirilgan. Tasvirdan ko‘rinib turibdiki, trubaning tashqi yuzasida harorat **65,5°C** gacha, ayrim issiqlik chiqish nuqtalarida esa **78,3°C** gacha yetgan.

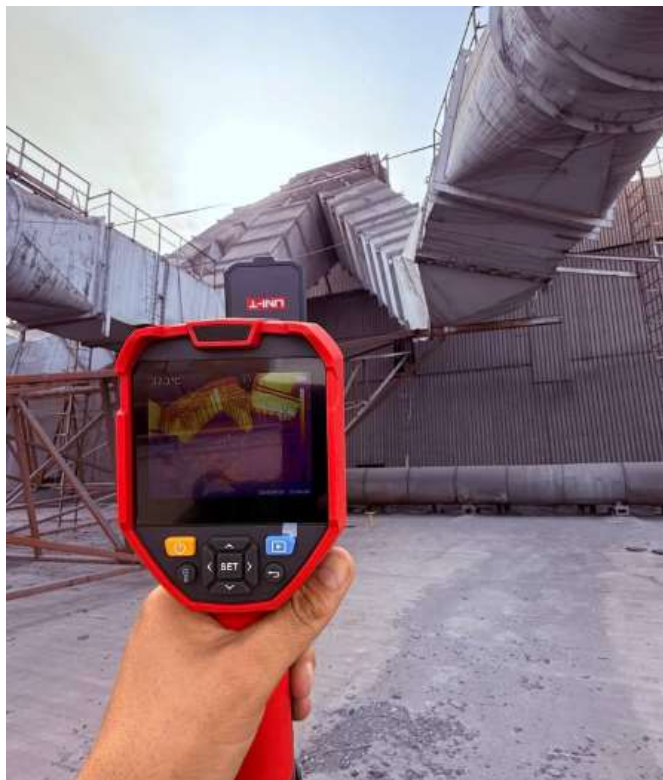
**39-rasm. Gazoxod trubasining egilgan qismi termovizor yordamida tekshirilishi**

Suratda gazoxod trubasining burilish (egilish) qismi **termovizor yordamida** tekshirilmoqda. Qurilma ekranida qayd etilgan ma'lumotlarga ko'ra, truba sathi harorati **37,1°C** ni tashkil etgan.

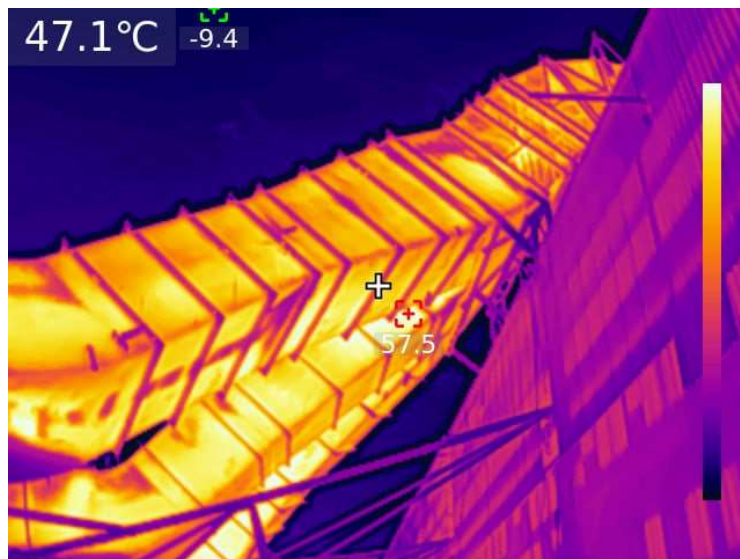
**40-rasm. Gazoxod trubasining egilgan qismida issiqlik taqsimoti (termovizion tasvir)**

Termovizor tasvirida gazoxod trubasining egilgan (burilgan) qismida harorat **47,1°C** dan **57,5°C** gacha o'zgarib turgani aniqlangan.

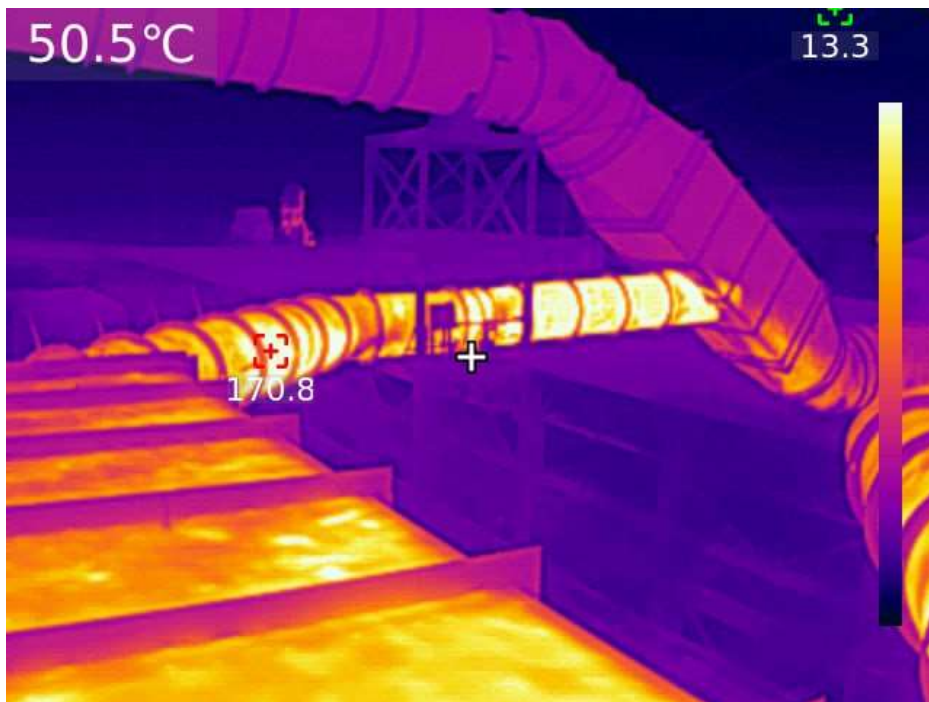
**41-rasm. Gazoxod trubasining asosiy liniyasi bo'yicha issiqlik taqsimoti (termovizion tasvir)**  
*Manba: joyida o'tkazilgan texnik ko'rik davomida olingan surat.*

Termovizor tasvirida gazoxodning to'g'ri chiziqli (asosiy) qismidagi sirt harorati  $50,5^{\circ}\text{C}$  dan  $170,8^{\circ}\text{C}$  gacha o'zgarib turgani qayd etilgan.

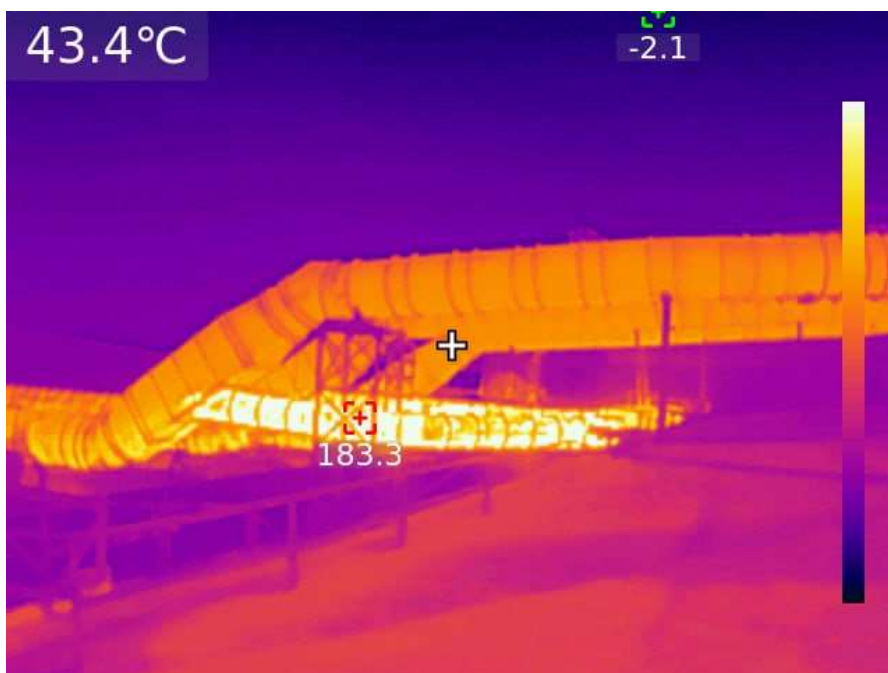
**42-rasm. Gazoxod trubasining tarmoqlanuvchi (burilishli) qismi issiqlik taqsimoti (termovizion tasvir)**  
*Manba: joyida o'tkazilgan texnik ko'rik davomida olingan surat.*

Termovizor o'lchovlariga ko'ra, gazoxod trubasining tarmoqlanuvchi (burilish) qismida sirt harorati  $43,4^{\circ}\text{C}$  dan  $183,3^{\circ}\text{C}$  gacha o'zgarib turadi.

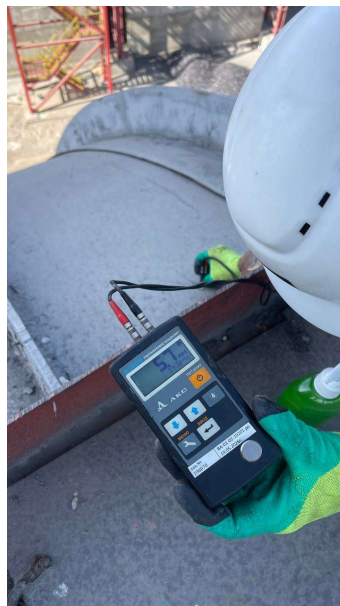
**43-rasm. Gazoxod trubasining metall qalinligini o'lchash jarayoni**

Suratda gazoxod trubasining metall qoplamasida **ultratovushli qalinlik o'lchagich (AKC tinnidagi qurilma)** yordamida qalinlik aniqlash jarayoni tasvirlangan. O'lchov natijasiga ko'ra, truba devorining qalinligi **5,7 mm** ni tashkil etgan.

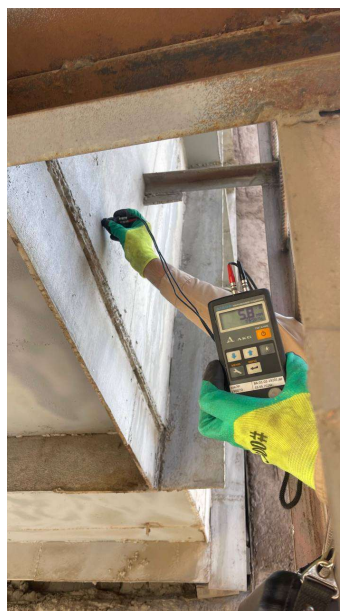
**44-rasm. Gazoxod trubasining pastki tayanch qismini ultratovush usuli bilan qalinligini o'lchash jarayoni**

Suratda gazoxod inshootining pastki metall tayanch qismida **ultratovushli qalinlik o'lchagich yordamida** o'lchov o'tkazilmoqda. O'lchov natijasiga ko'ra, metall qoplama qalinligi **5,8 mm** ni tashkil etgan.

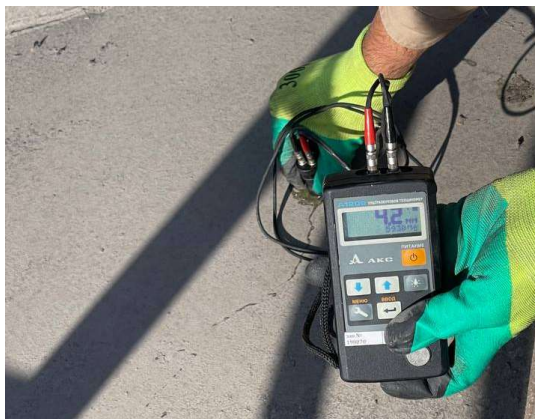
**45-rasm. Gazoxod trubasining yuqori qismida metall qalinligini ultratovush usuli bilan o'lchash jarayoni**

Suratda gazoxod trubasining yuqori qismida **AEC ultratovushli qalinlik o'lchagich** yordamida o'lchov o'tkazilmoqda. Qurilma ko'rsatkichiga ko'ra, metall devor qalinligi **4,2 mm** ni tashkil etgan.

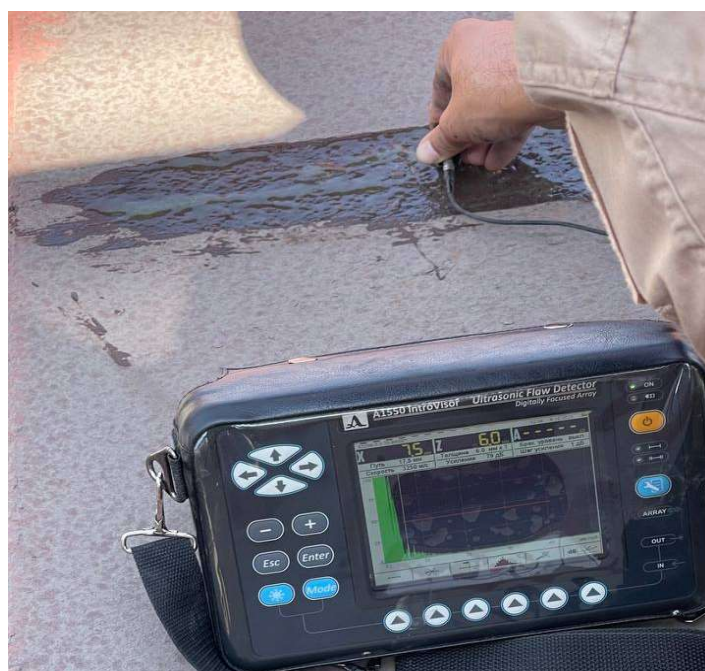
**46-rasm. Gazoxod trubasining chok (payvand) joyini ultratovushli tekshirish jarayoni**

Suratda **A1550 IntroVisor** rusumli **ultratovushli nuqson aniqlagich** (defektoskop) yordamida gazoxod trubasining chok joylari tekshirilmoqda. Ushbu usul payvand birikmalarida **ichki nuqsonlar** — **g'ovakliklar, yorilishlar, curuk joylar yoki notekis eritmalar**ni aniqlash imkonini beradi.

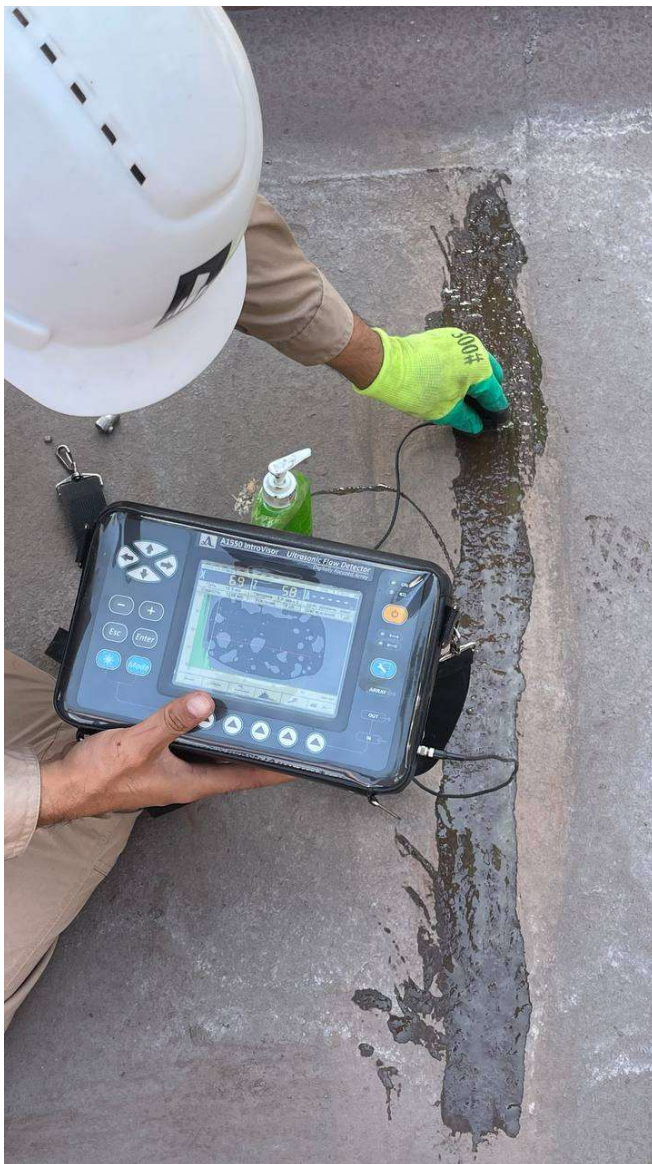
**44-rasm. Gazoxod trubasining payvand choklarini ultratovushli defektoskop yordamida tekshirish jarayoni**

O'lchov jarayonida olingan to'lqin shakllarining **barqarorligi** payvand choklarining **umuman mustahkam** ekanini bildiradi. Biroq ayrim segmentlarda **to'lqin amplitudasining pasayishi** qayd etilgan, bu esa **ichki nuqsonlarning boshlang'ich shakllanishi** yoki **qisman metall deformatsiyasi** ehtimolini ko'rsatadi.

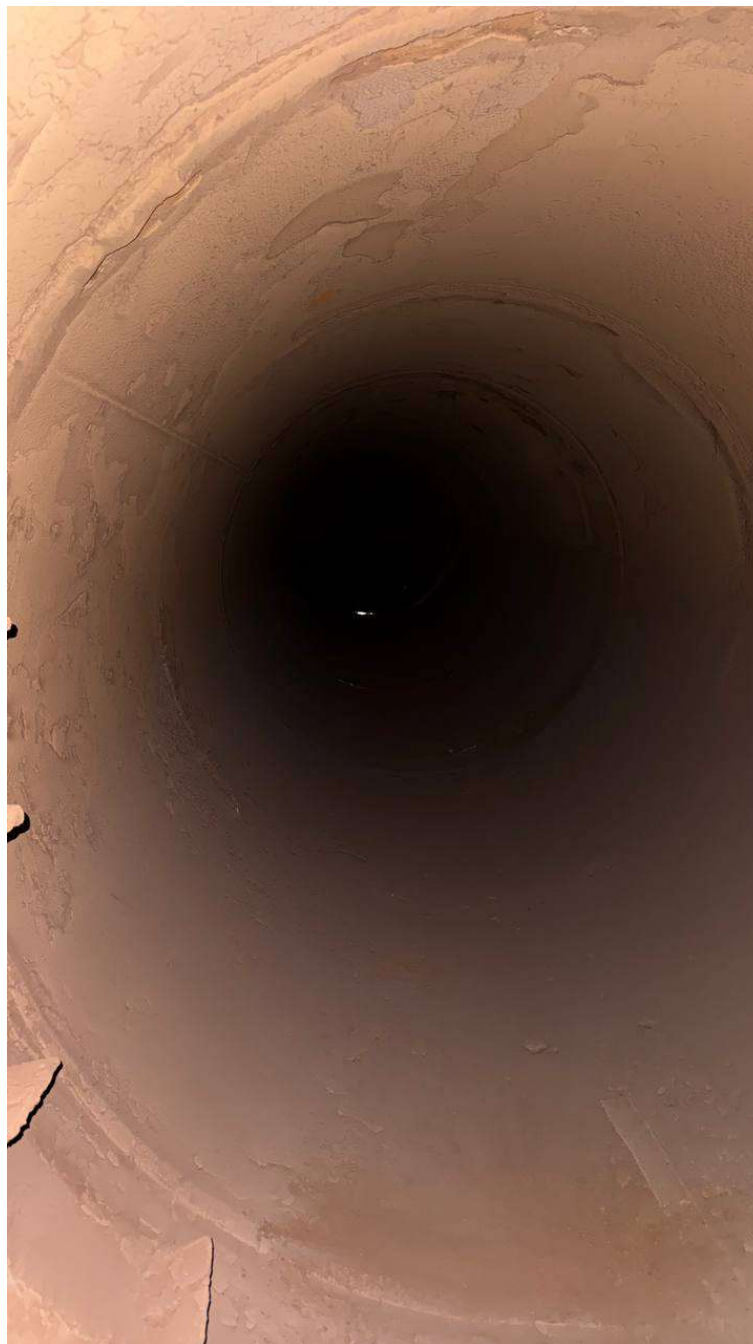
**46-rasm. Gazoxod trubasining ichki devor qismi holati (yaqin masofadan ko‘rinish)**

Suratda gazoxod trubasining ichki devor qismi tasvirlangan. Vizual tekshiruv natijasida **sirt bo‘ylab qoplama qatlami qisman ajralishi, chang va kuydirilgan gaz qoldiqlari** mavjudligi aniqlandi. Ba’zi joylarda **yengil deformatsiya va issiqlik ta’siridan hosil bo‘lgan mikroyorilishlar** kuzatildi.

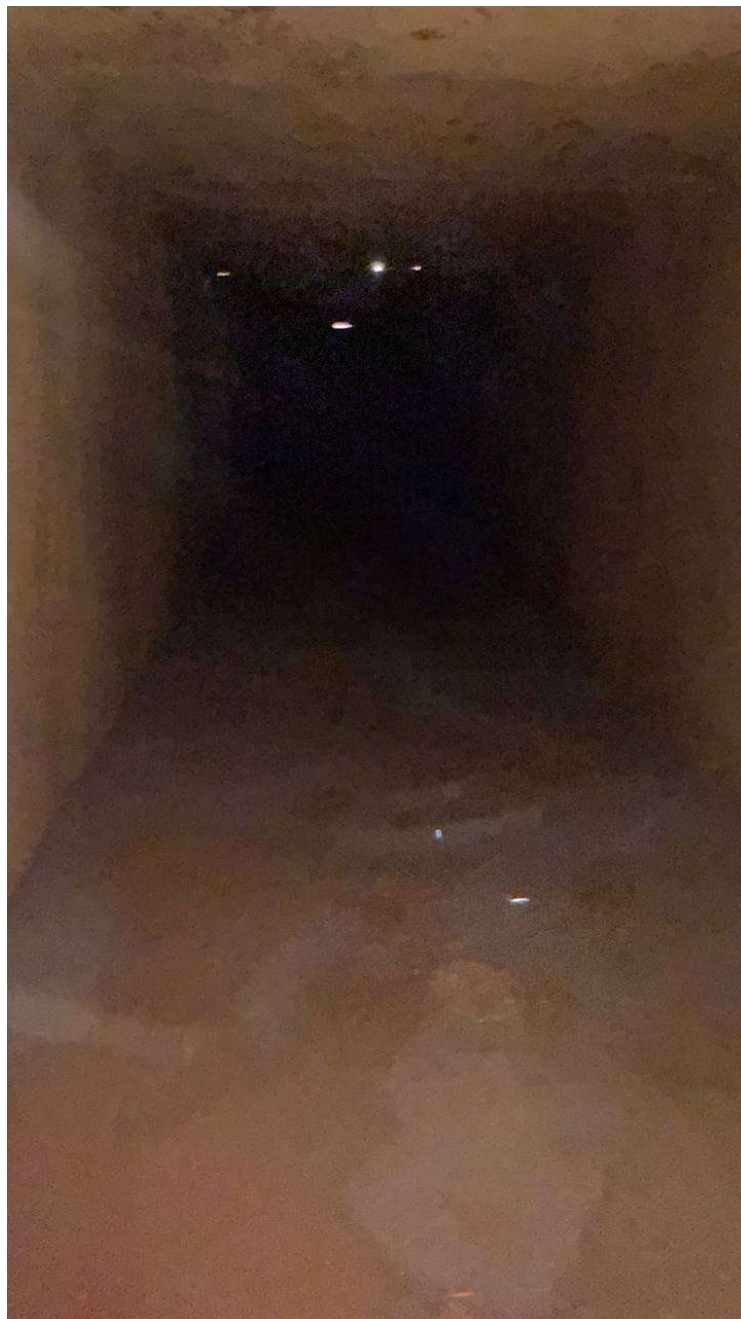
**48-rasm. Gazoxod trubasining ichki kanali holati (ko‘rik jarayonidagi umumiy ko‘rinish)**

Suratda gazoxodning ichki qismi tasvirlangan. Tekshirish natijalariga ko‘ra, **ichki sirt bo‘ylab chang va kul qoldiqlari to‘plangani, shuningdek, namlik belgilari** aniqlangan. Ayrim joylarda **qoplama qatlamining silliqqligi buzilgan va korroziya boshlanish belgilari** mavjud.

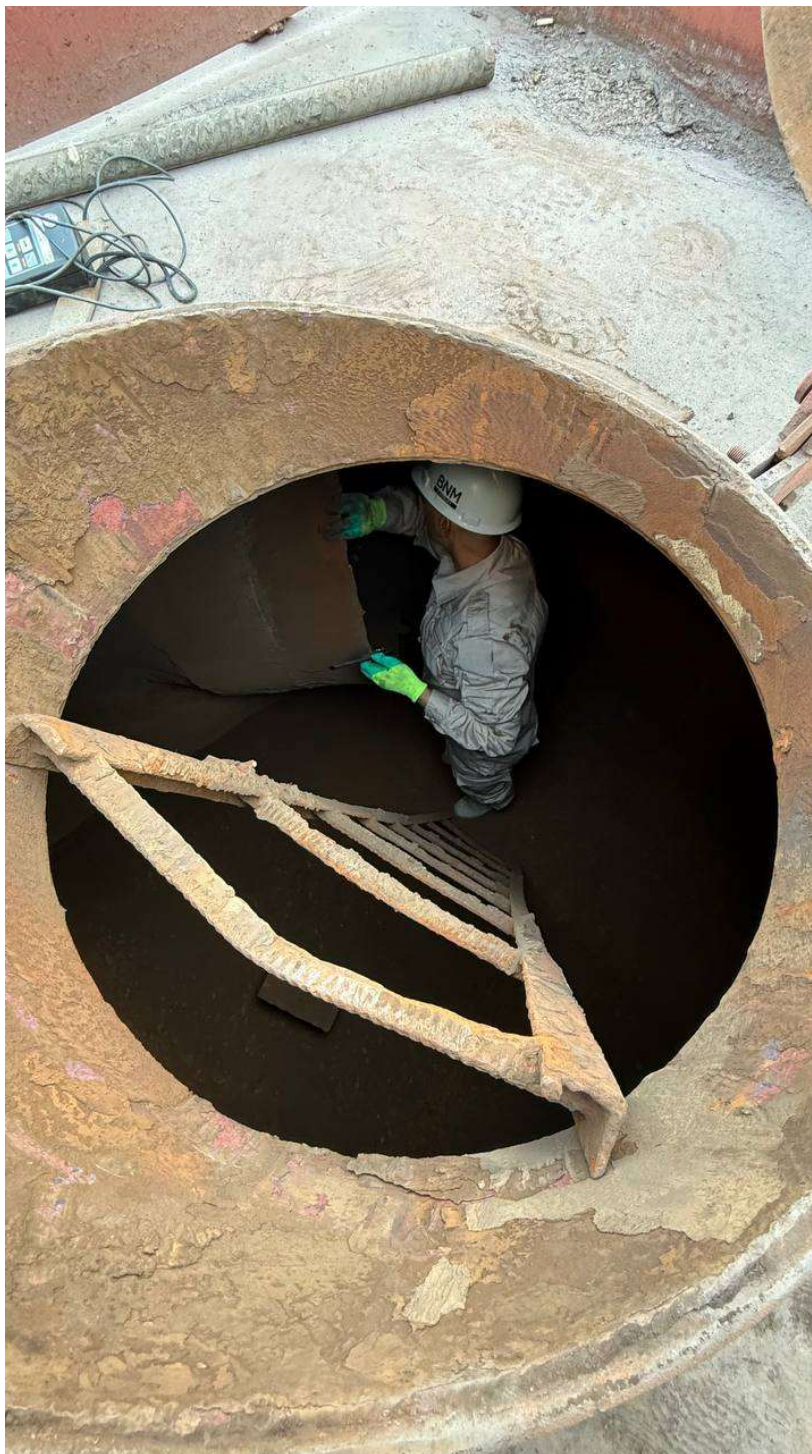
#### **49-rasmlar. Gazoxod trubasining ichki ko‘rigi jarayoni**

Suratlarda texnik mutaxassis tomonidan gazoxodning ichki qismini ko‘zdan kechirish jarayoni aks etgan. Tekshiruv **ichkariga kirish lyuki orqali** amalga oshirilgan bo‘lib, maxsus **himoya kiyimi, qo‘lqop va shlem** bilan jihozlangan texnik xodim tomonidan bajarilgan.

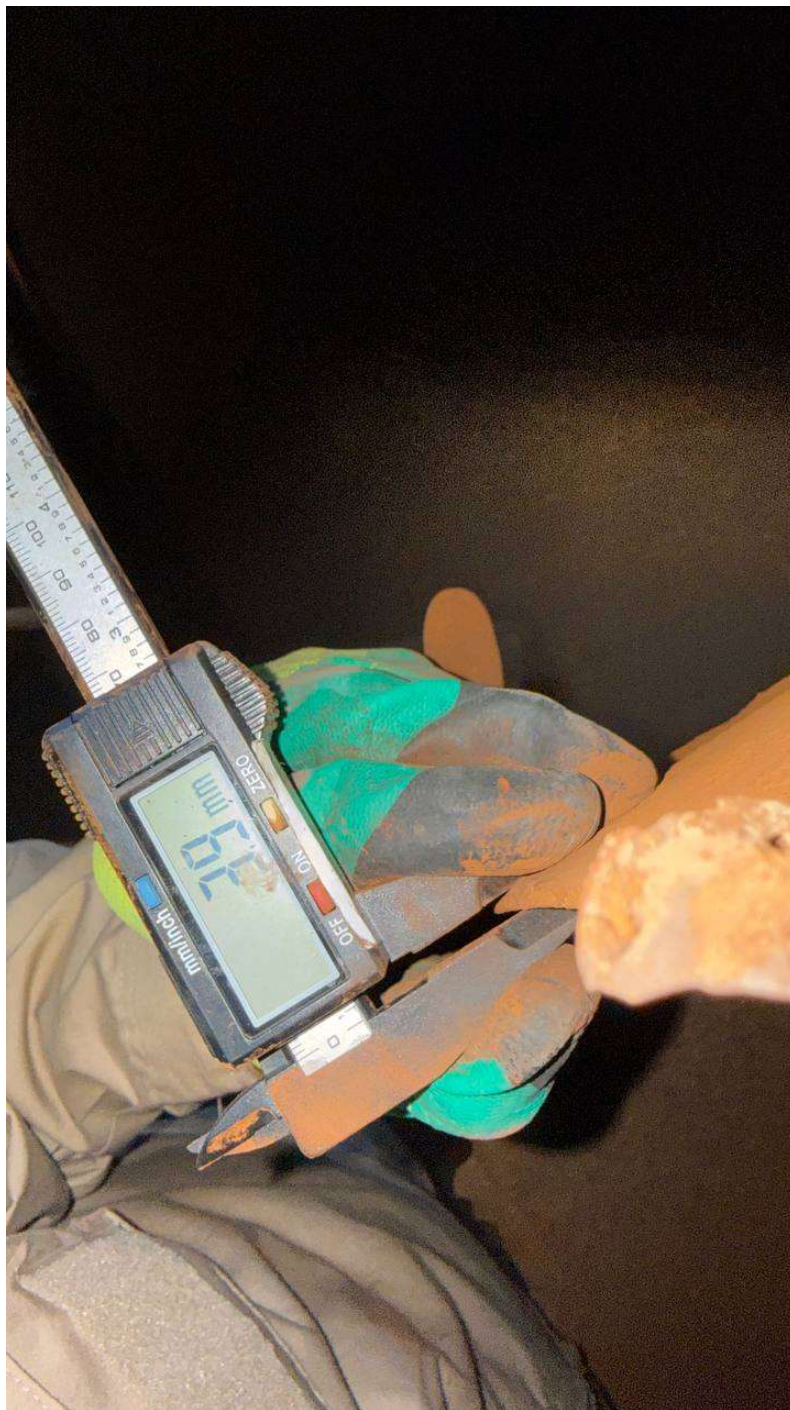
**50-rasm. Metall qoplamaning qalinligini o‘lchash jarayoni**

Suratda texnik mutaxassis tomonidan **metall qoplamaning qalinligi raqamli shtangensirkul yordamida o‘lchanayotgani** tasvirlangan. O‘lchov natijasiga ko‘ra, metall **3,9 mm** qalinlikka ega. O‘lchov jarayoni **namunaviy metall gazoxod devorining shikastlangan qismida** amalga oshirilgan.

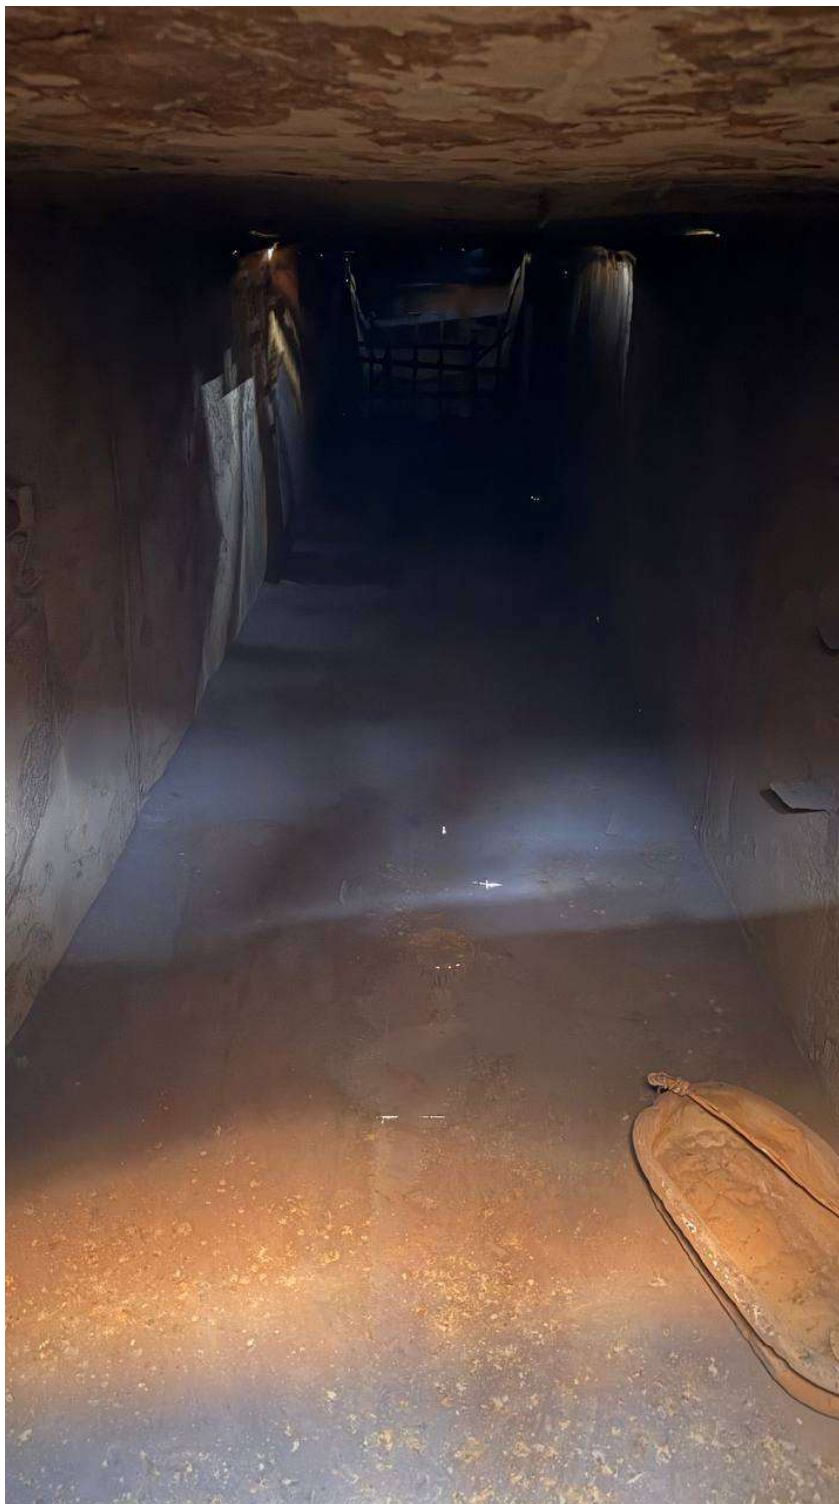
**52-rasm. Gazoxod trubasining ichki qismi (ko‘rik davomida olingan holat)**

Suratda gazoxodning ichki holati aniq ko‘rinadi. Ichki yuzalarda **ko‘plab chang va sanoat chiqindilari (musurlar)** to‘plangan, ayrim joylarda **metall sirtida korroziya jarayonlari kuchaygani**, shuningdek **teshik va tuynuklar hosil bo‘lgani** kuzatiladi. Bu holat gazoxodning ishlash samaradorligini pasaytiradi va issiqlik oqimini to‘siqlarga uchratadi.

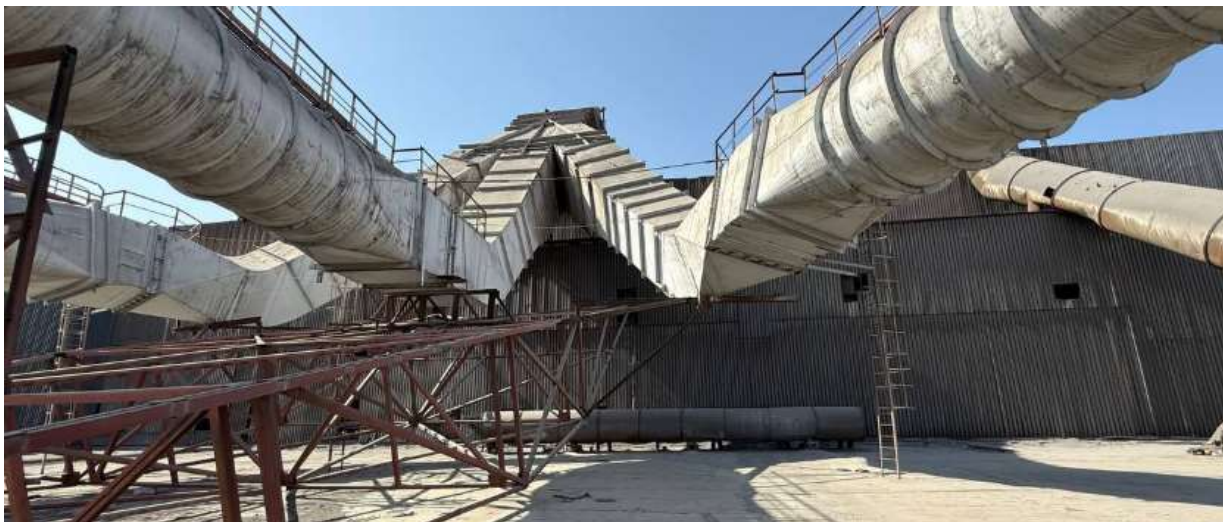
**53-rasm. Gazoxod tizimining umumiy ko'rinishi (tashqi qismi)**

Suratda gazoxod tizimining tashqi qismi, uning tayanch metall konstruksiyalari va trassalarning o'tish joylari tasvirlangan. Asosiy gaz yo'li **katta diametrli metall trubalar** orqali o'tib, ular **ko'p burchakli egilma qismlar bilan** texnologik sexlar o'rtasida bog'langan.

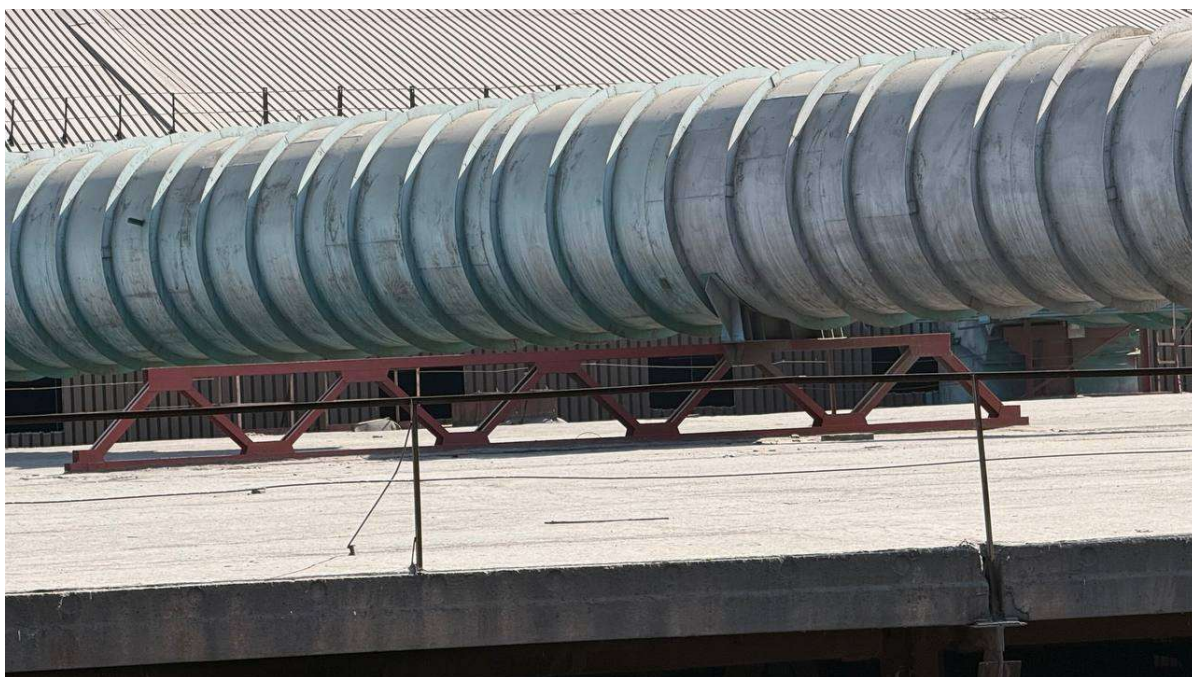
**54-rasm. Gazoxod trubasining tom ustidagi qismi (tashqi ko'rinishi)**

Suratda gazoxodning tom qismi bo'ylab o'tuvchi **dumaloq kesimli metall truba** va uni ushlab turuvchi **qizil rangdagi tayanch metall konstruksiyalar** tasvirlangan. Gazoxodning tashqi sirtida **chang va korroziya izlari** kuzatiladi, truba bo'ylab **bo'yoq qatlami qisman to'kilgan**.
