Ro'yxatdan o'tkazish № 07 Δ 25-01

23.07.2025 r.

Buyurtmachi: AO «O'zbekiston metallurgiya kombinati»  
Shartnoma raqami: №07/25-01

## «O'zbekiston metallurgiya kombinati» aksionerlik jamiyatining Elektrda po'lat eritish bo'linmasining gaz tozalash yo'li (gazoxod) va zont inshooti texnik ko'rikdan o'tkazish bo'yicha ilmiy-texnik hisoboti

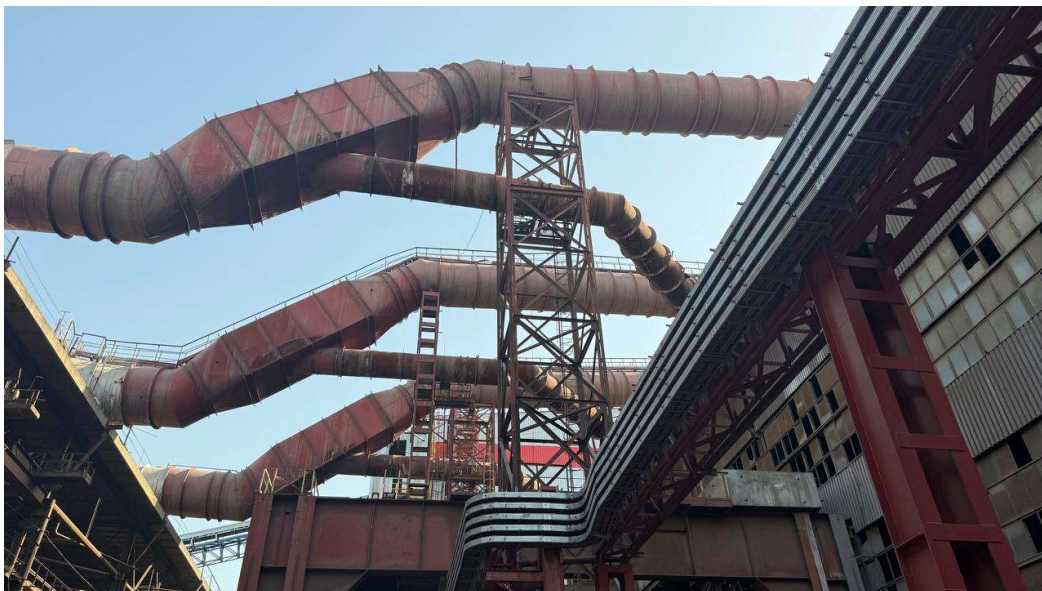
**55-rasm. Gazoxod tizimining yuqori darajadagi trassalari va tayanch metall konstruksiyalari**

Suratda gazoxod tizimining ishlab chiqarish binosi ustidan o‘tuvchi **asosiy gaz chiqarish quvurlari** va ularni tutib turuvchi **metall tayanch minoralar** tasvirlangan. Ushbu qism orqali yuqori haroratli gazlar ishlab chiqarish agregatlaridan atmosfera tozalash tizimiga yo‘naltiriladi.

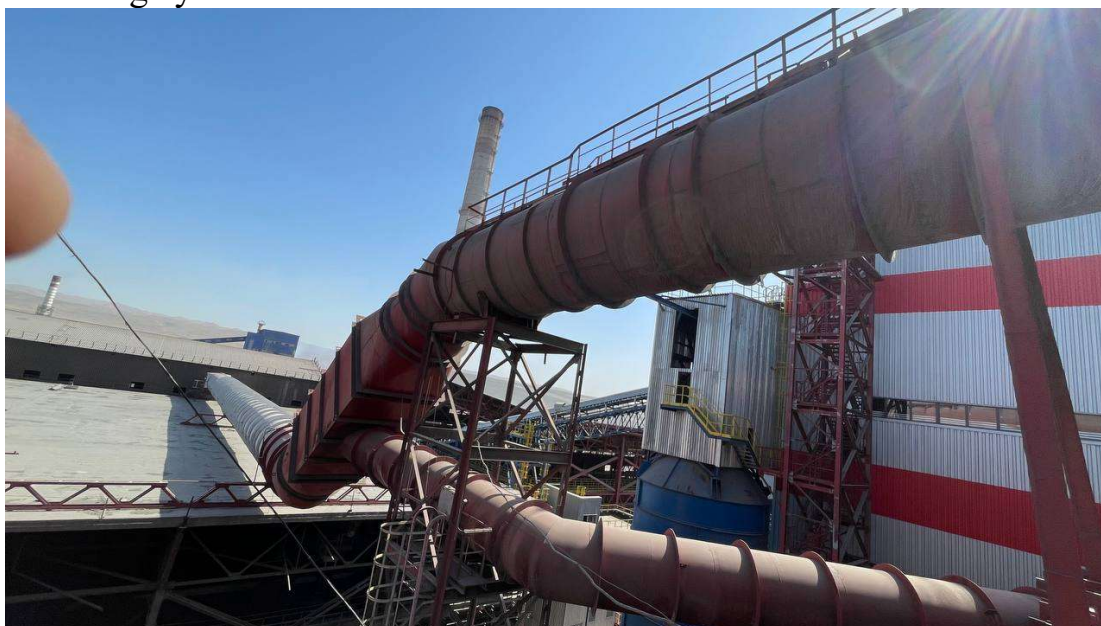
**56-rasm. Gazoxod tizimining vertikal va gorizontal tarmoqlari (yuqori qismdan ko‘rinish)**

Suratda gazoxod tizimining yuqori darajadagi tarmoqlari, ularni bog‘lovchi **metall egilma qismlar** hamda **tayanch minoralar** aniq ko‘rinadi. Ushbu tizim ishlab chiqarish jarayonida hosil bo‘ladigan gazlarni tozalash va tashqariga chiqarish vazifasini bajaradi.

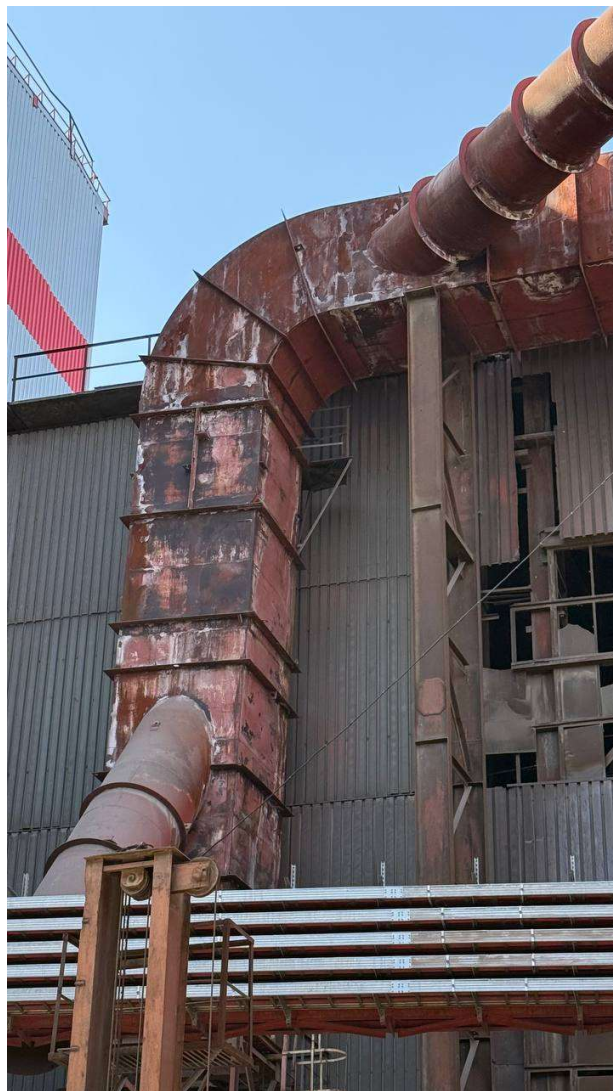
**59-rasm. Gazoxodning vertikal egilma qismi – tashqi sirt holati**

Suratda gazoxod tizimining **vertikal va egilma** bo‘g‘in qismi aks etgan bo‘lib, u ishlab chiqarish sexining tashqi devori bo‘ylab o‘tadi. Ushbu element yuqori haroratli chiqindi gazlarni asosiy yo‘nalish orqali tashqariga chiqarish tizimiga ulanadi.

- Sirtning katta qismi **kuchli korroziyaga uchragan**, bo‘yoq butunlay **yemirilgan**;
- Ayrim joylarda **metall qatlamining shishgan va ajralgan** qismlari mavjud, bu **issiqlik kengayishi va korroziya jarayonining chuqurlashganidan** dalolat beradi;
- Egilma bo‘g‘inlarda va choklar atrofida **oqish izlari va qora rangli termooksidlanish dog‘lari** kuzatilgan;
- Gazoxod tayanch konstruksiyasi (metall ramalar)da **chang qatlami va sirt korroziyasi** mavjud, lekin **konstruktiv deformatsiya aniqlanmadi**;
- Issiqlikka qarshi izolyatsiya butunlay **mavjud emas** yoki **eskirib, ta’sirini yo‘qotgan**

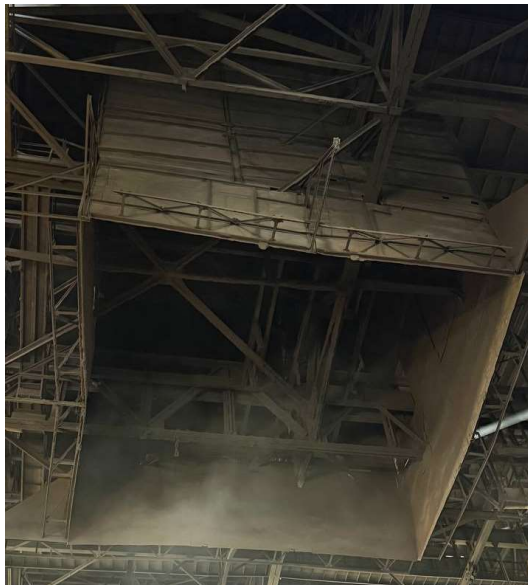
**60-rasm. Gaz chiqarish tizimining sex ichidagi qismi – sirt va metall karkas holati**  
**Manba:** joyida o‘tkazilgan texnik ko‘rik davomida olingan surat.

Suratda ishlab chiqarish sexi ichida joylashgan **gaz chiqish magistralining yuqori qismi** tasvirlangan. Bu qism orqali yuqori haroratli changli gazlar asosiy gazoxod tizimiga yo‘naltiriladi.

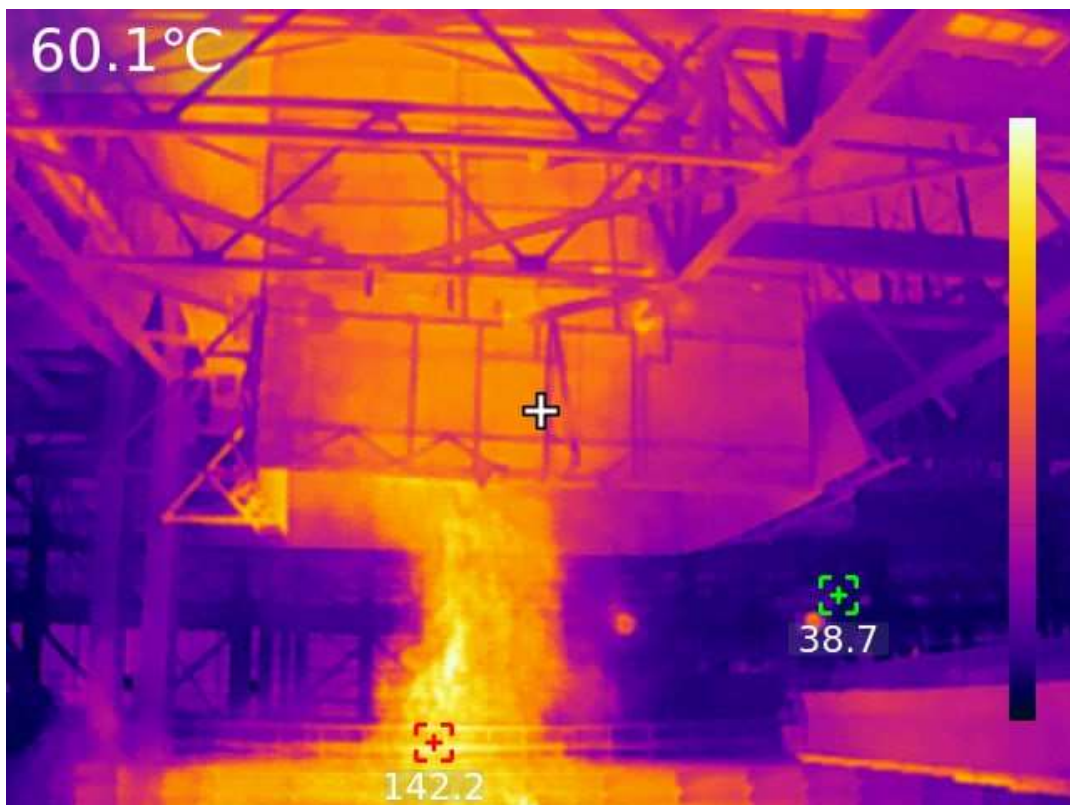
**61-rasm. Gaz chiqarish tizimi – issiqlik taqsimoti (termovizor tasviri)**  
**Manba:** joyida o‘tkazilgan termovizion tahlil natijasi.

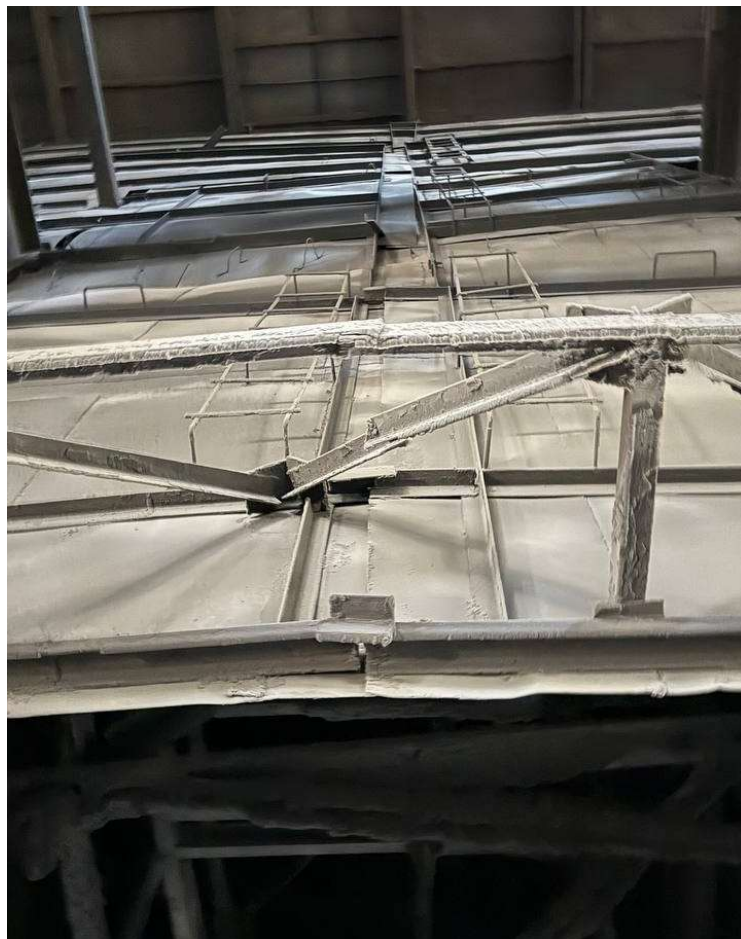
**62-rasm. Sex ichidagi gaz chiqarish tizimi vertikal qismi – metall konstruktsiya holati**

Suratda gaz chiqarish tizimining **vertikal yo‘nalishdagi qismi** va uni ushlab turuvchi **metall tayanch karkas** ko‘rinmoqda. Ushbu element ishlab chiqarish sexining yuqori qismida joylashgan bo‘lib, asosiy gaz oqimini yuqoriga yo‘naltiruvchi kanal vazifasini bajaradi.

- Konstruksiyaning barcha sirtlari **qalin chang va oksid qatlami bilan qoplangan;**
- **Bo‘yoq qatlami** butunlay yemirilgan, metall sirtlari **ochilib, zanglash jarayoni boshlangan;**
- **Metall karkas payvand choklarida** eskirish, **issiqlik ta’sirida qora dog‘lar** va **bo‘shashgan qismlar** aniqlangan;
- Ayrim joylarda **mexanik zarba izlari** va **yopishqoq moddalar (chang va kuyik aralashmasi)** to‘planib qolgan;
- Konstruksiyada **og‘ish yoki deformatsiya alomatlari kuzatilmadi**, ammo umumiy texnik holati **qoniqarsiz.**
